李沧青银高速以东改造项目 4364-02 地块“8·3”一般其他伤害事故调查报告

李沧区政府事故调查组

2023年10月

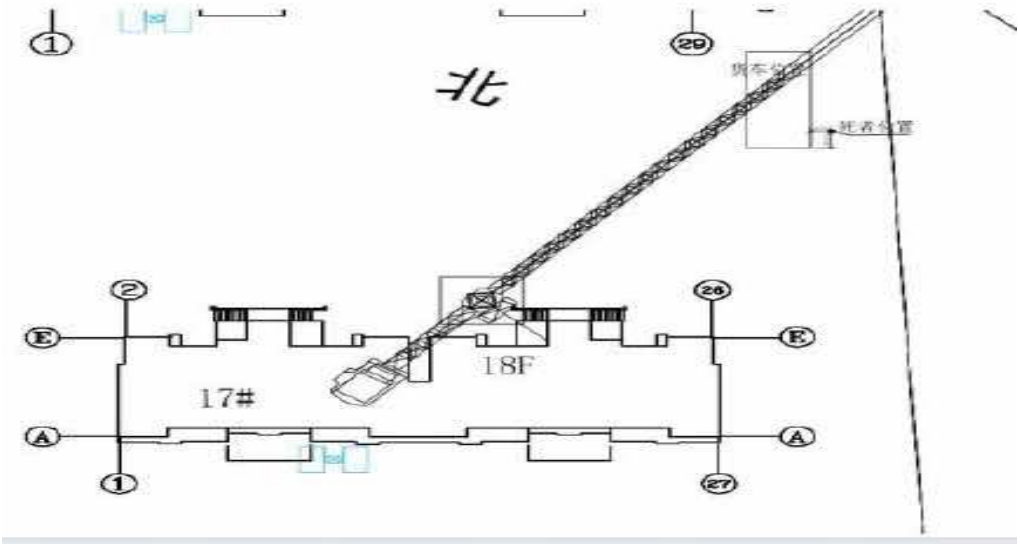
图 1 事故现场平面示意图

事故发生地点位于 17#楼与 20#楼之间东侧临时道路上，车辆处于车头向北停放状态，道路西侧为 17#楼与 20#楼之间地下车库顶板，道路东侧为施工场区临时围挡墙，围挡距道路东边缘距

离为 2.3m 左右，坠落地点据车尾水平距离为 2m 左右（见图 1）。
