右江区龙川镇东门林场田东分场林木采伐区“11•6”一般物体打击事故调查报告

2025-02-20 18:30 来源：百色市右江区安全生产和应急管理委员会办公室

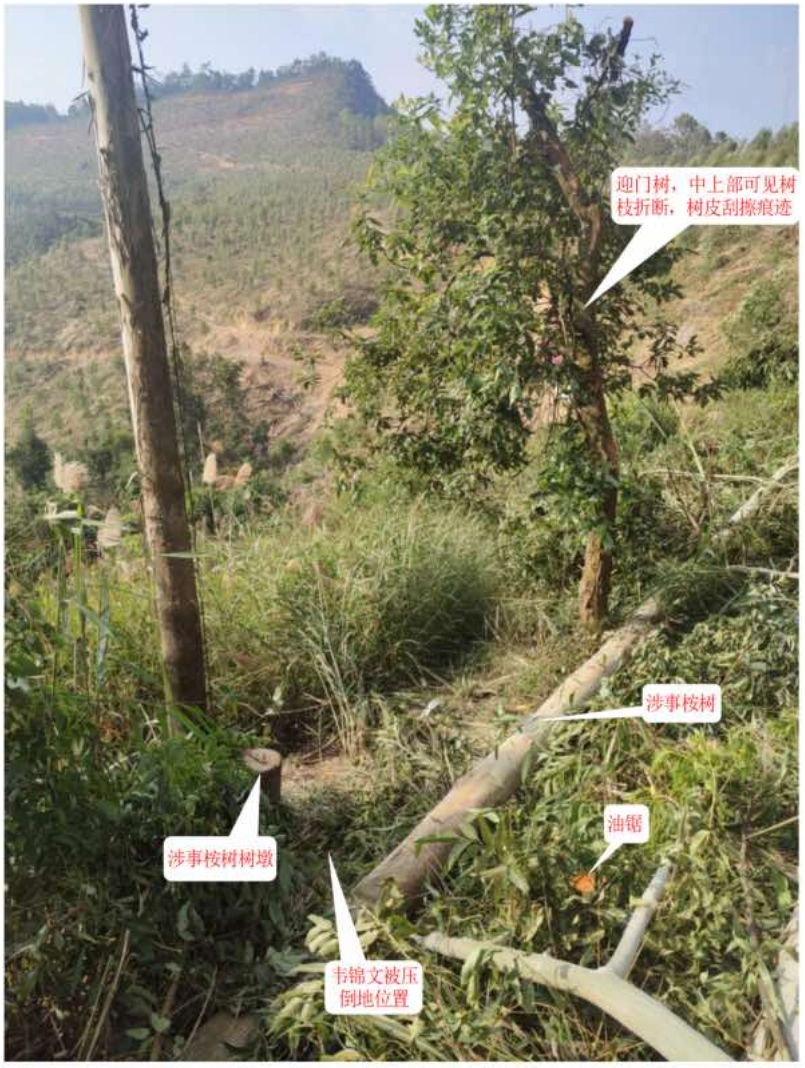
图 2 事故现场情况

伐区开有一条林区道路，路面宽约3至5 米，向上通往伐区作业面，往下通至山脚与七濑屯屯级公路相连，发生事故地点位于伐区的半山腰，位于道路上方约30米的山坡斜坡面，山坡地形陡峭，现场周围皆是杂草丛木，现场地面有多棵砍伐倒地尚未打枝锯截的桉树，桉树斜坡面倒向（经测量，涉事桉树树墩直径42厘米，树干中段直径30厘米（如图3-1和3-1），树墩旁边地上遗留有血迹，涉事桉树旁边地面草丛中遗留有一个油锯事桉树树墩横向4米有一棵杂木（以下称为迎门树），杂木部分树枝被折断，树干上部和下部有刮擦掉皮痕迹，现场未见其他遗留物。

2.韦锦文违章作业。一是为了提高伐木效率，韦*文和黄*光两人间隔约100米独自使用油锯伐木作业，违反伐木作业相关规定，现场作业安障；**二是**韦*文伐倒桉木的方向为斜坡面倒向，没有按照顺坡倒向的要求，控制树木伐倒方向；**三是**伐木前韦*文忽视周围存在“迎门树”的危险因素，“迎门树”及开安全通道的情况下，导致倒下的桉树砸到“迎门树”，发生碰撞后桉树受力弹起侧滑将站在侧边的韦*文压倒致死。
