淮南市凤台县“2020•5•28”较大火灾事故调查报告

省政府 5.28 事故调查组

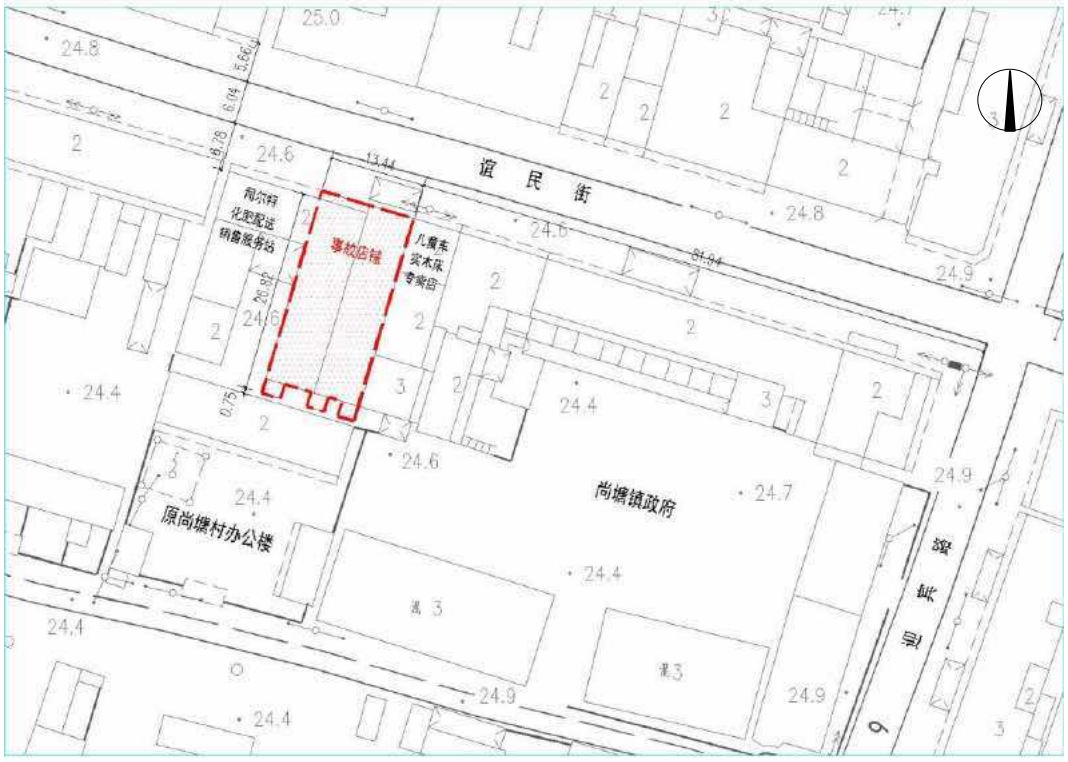
图 1 事故建筑地理位置图

事故建筑位于凤台县尚塘镇尚塘村谊民街南侧，该建筑1995年左右建设，属农村自建房，该建筑整体为东西走向，坐南朝北，北临谊民街，南为原尚塘村办公楼（现空置），东西两侧均为居民自建房。（详见图 1、2）事故建筑无物业服务企业管理。

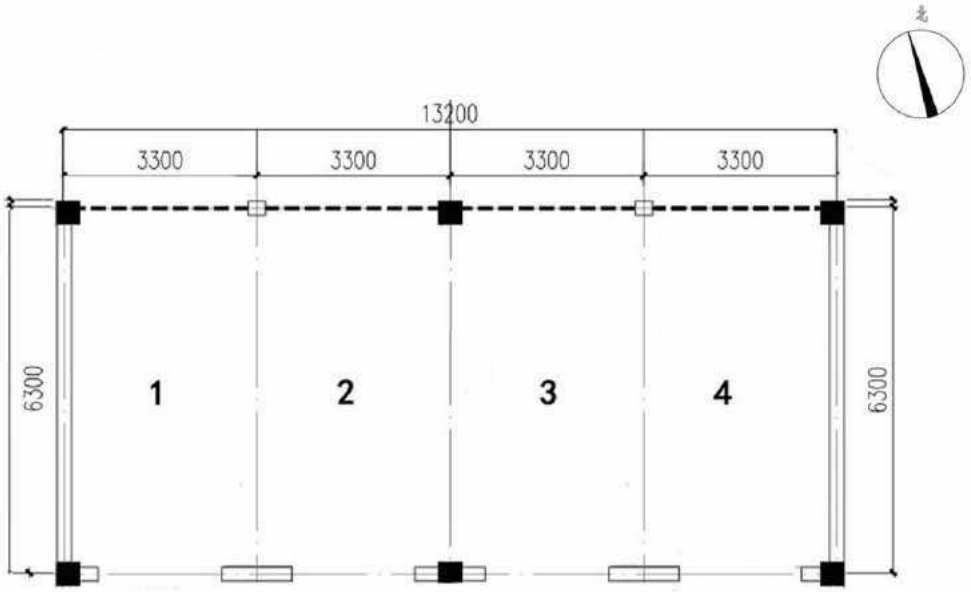
图 3 事故房屋原建设时平面布置图

据调查，事故店铺所在建筑原建设时为 2 层楼房，大致呈东西走向，每层有 4 间房屋，每间房屋东西长 3.3 米，南北宽 6.3 米（如图 3）。事故建筑 3、4 号[1]房屋为单保云和单飞云于 1996 年从尚塘村共同出资购买，其中，4 号房屋为单飞云所有，3 号房屋为单保云所有；1、2 号房屋由单于和陈保青于 2015 年共同出资购买。

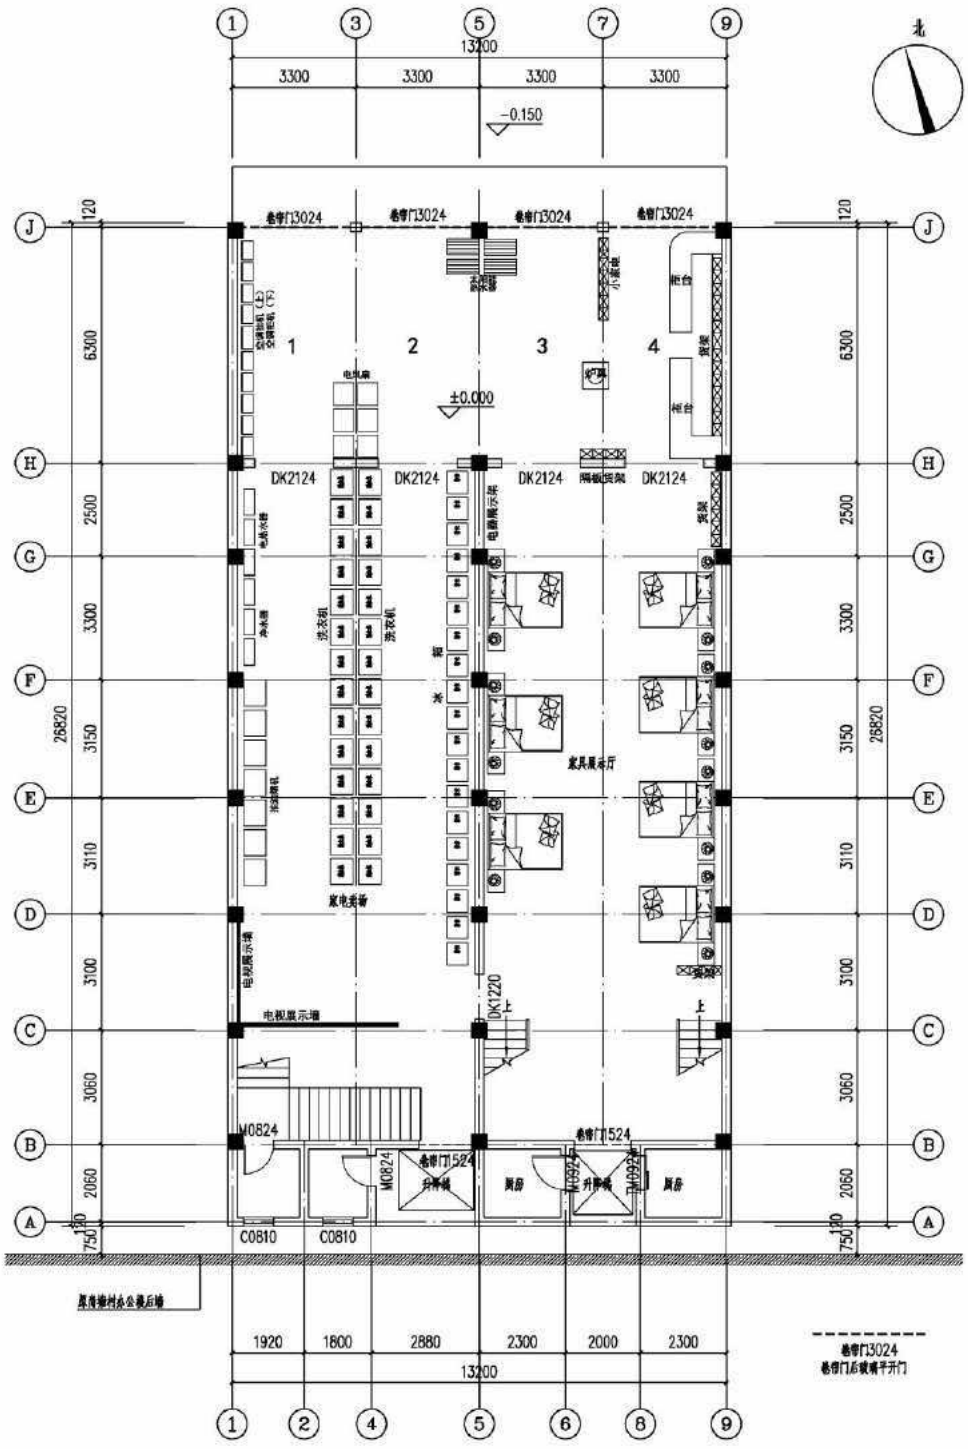
图 4 起火建筑一层平面布置图

窗，其中 2 号房间防盗窗预留了逃生窗口，防盗窗外广告牌占据了二层 4 间房屋外墙位置（见图 9）。一层 4 号房间为家电钟表维修区，房间东墙设置有木质展示柜，壁柜与玻璃柜台之间有约 1 米宽的过道，玻璃柜台上放置各类小家电、锂电池以及维修家电用的设备仪器等，周围有插座以及插线板。东北角墙壁引入进户线，沿东墙敷设；1、2、3 号房间和 1、2 号房间南侧为家电家具销售区，摆放有洗衣机、电冰箱、空调、热水器、电视机、电扇等家电，3、4 号房间南侧摆放木床等家具（见图 4）；二层北侧为四间卧室，南侧为家具展示区，主要摆放床和餐桌等（见图 5）；三、四层全部为家具展示区，其中三层主要摆放沙发和茶几等（见图 6）；四层主要摆放床和床垫等（见图 7）；五层放有空调外机、热水器等电器（见图 8）。

事故发生后，起火建筑一层过火严重，内部物品烧损严重，除金属制品外，其余塑料和木制品均严重碳化或烧失。1~4 号房间屋顶仅剩轻钢龙骨，4 号房间烧损情况比 1、2、3 号房间重，4 个房间顶棚墙面脱落情况由东向西逐渐减轻。一层北侧 4 扇卷帘门中位于 4 号房间卷帘门变色最严重，其余卷帘门仍保存部分原始漆面。4 号房间内设置在东墙上的壁柜基本完全烧失，仅剩底座部分板材，距北侧门口 1 米处底座木板烧失，周边的底座仍残留部分木板，烧失处墙面脱落情况严重。靠近东墙的轻钢龙骨变形严重，连接在东墙上

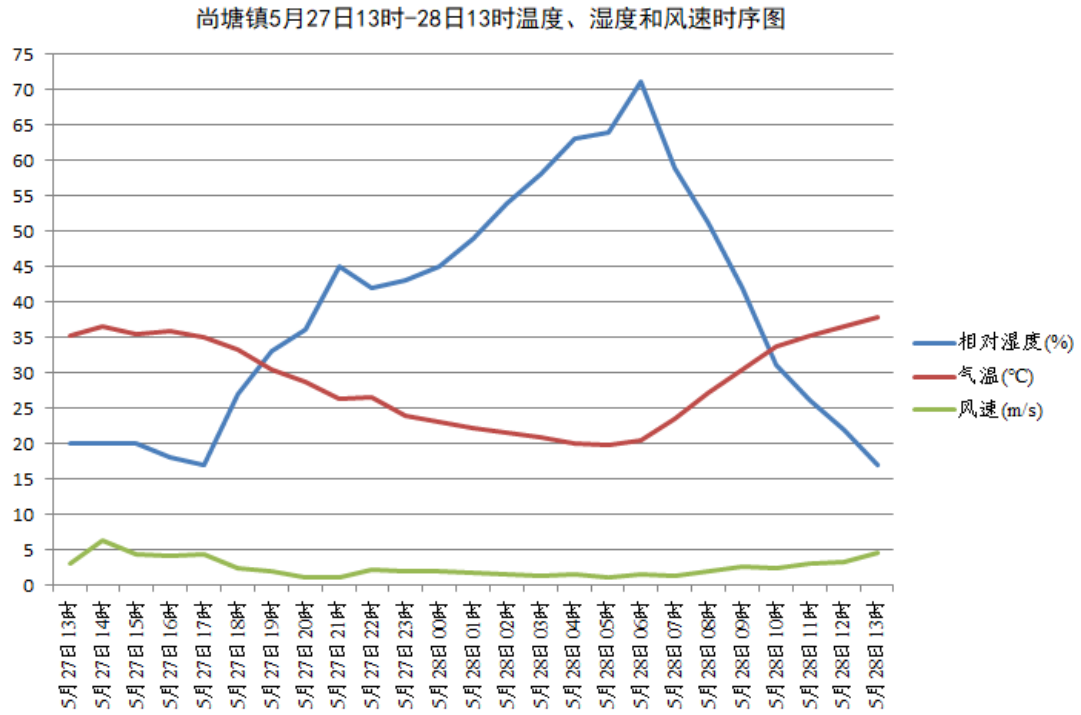
图 16 尚塘镇 5 月 27 日 13 时-28 日 13 时

根据凤台县气象局提供资料显示，2020 年 5 月 28 日 1 时 30 分许，凤台县尚塘镇降水为 0mm，温度为 23℃，湿度

[2]为 45%，风速为 2.0m/s。（如图 16）

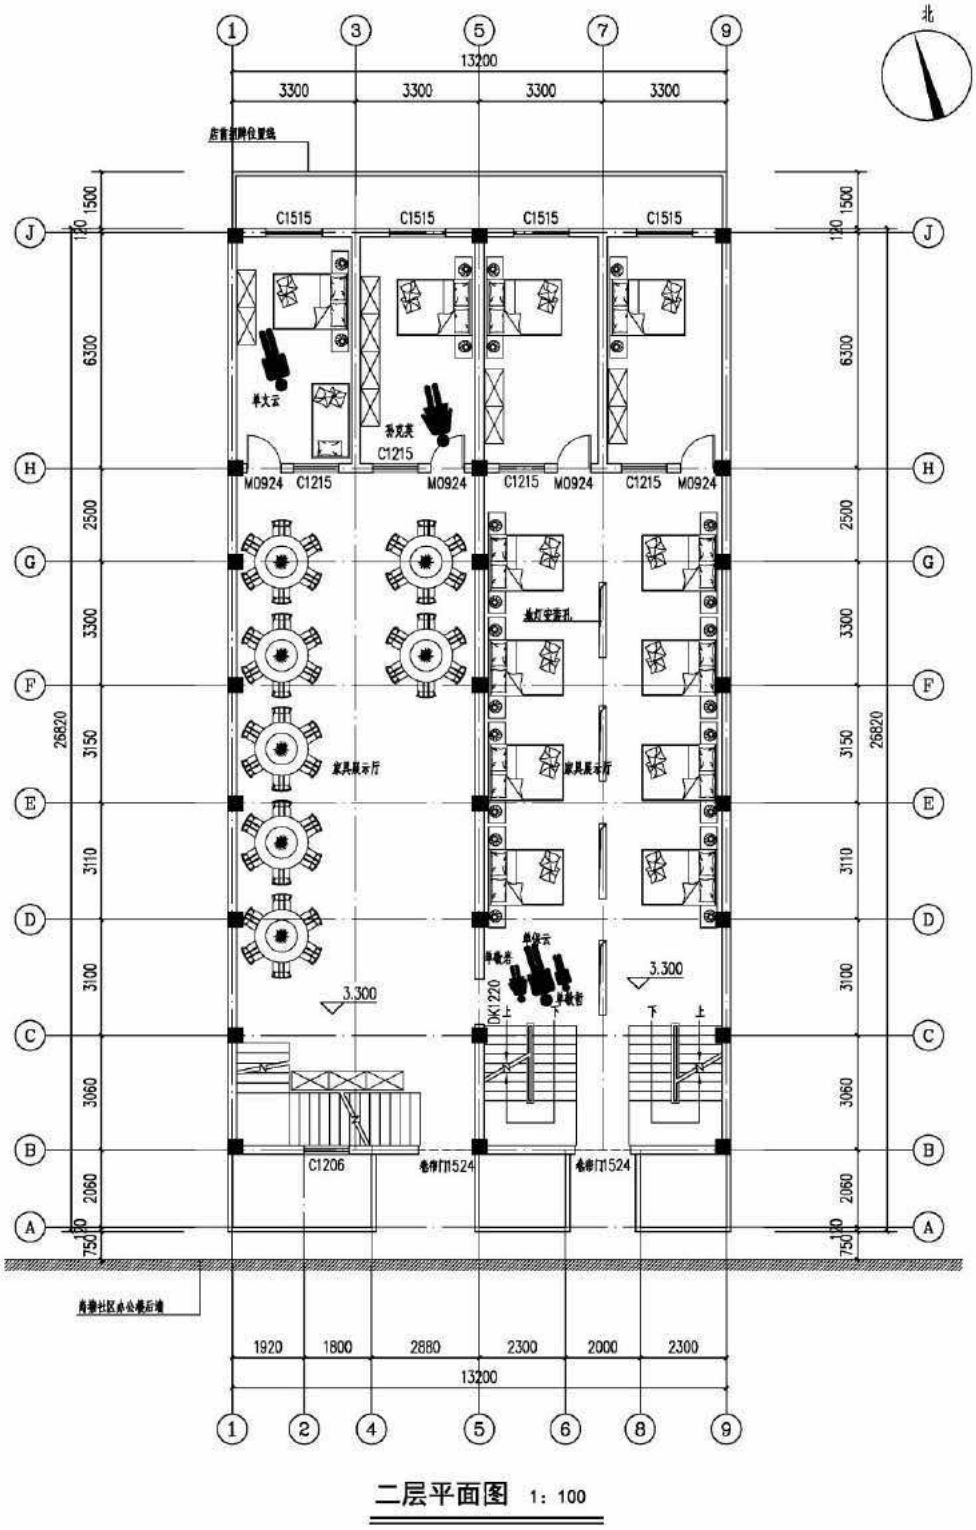
图 17 事故死亡人员位置示意图

本次事故死亡人员位置示意图见图17。
