陆川县古城镇楼脚村石嘴石场“10.26” 钢结构施工工程项目钢棚架坍塌事故调查报告

2022-01-07 17:10　来源：陆川县应急管理局

“10.26”钢结构施工工程项目钢棚架坍塌

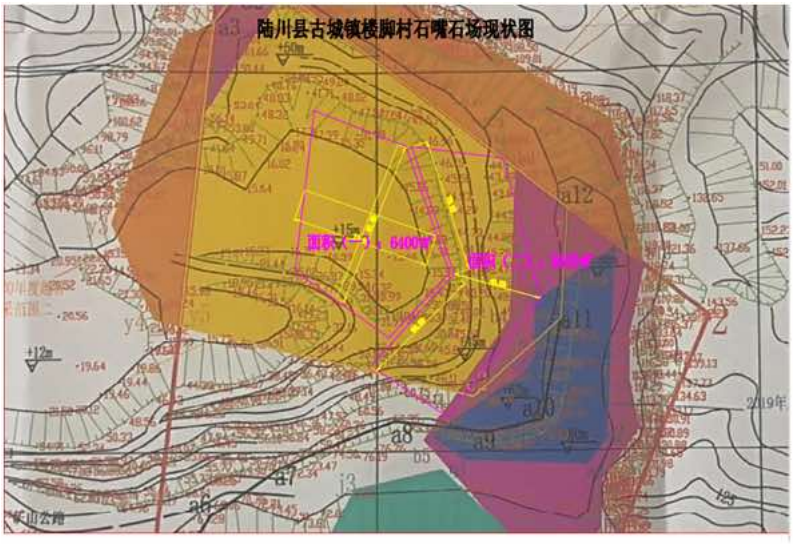
经调查，该石场搭设的钢棚架结构平台无设计图纸未经安全计算，无搭设方案；架体搭设不符合JGJ130-2011《建筑施工扣件式钢管脚手架安全DB45/T618-2009《建筑施工模板及作业平台钢管支架构造安全技术规范》的要求，作业平台直接搭设在乱石上，立杆间距过宽，竖向、横向及水平方向

纵、横向扫地杆存在缺失。事故发生时，部分工人在平台顶面运送及铺设胶合板，部分工人用斗车运输石粉，因受力不均匀，整体稳定性差，架体无法承
导致整体失稳而坍塌，是造成此次事故的直接原因。

架子搭设位于古城镇楼脚村石嘴石场矿坑内，搭设面积约1.3万平方米，架体高度约10米。采用扣件式Φ48钢管满堂搭设，架体顶面铺设规格为1830mm×
合板的扣件式钢棚架构作业平台。
