贵港众兴氧化锌有限公司“6.28” 伤亡事故调查报告

2020-11-10 10:41 来源： 贵港市港北区应急管理局

2020年6月28日3时25分，贵港众兴氧化锌有限公司发生一起叉车翻车事故，造成1人死亡。直接经济损失约75余万元。

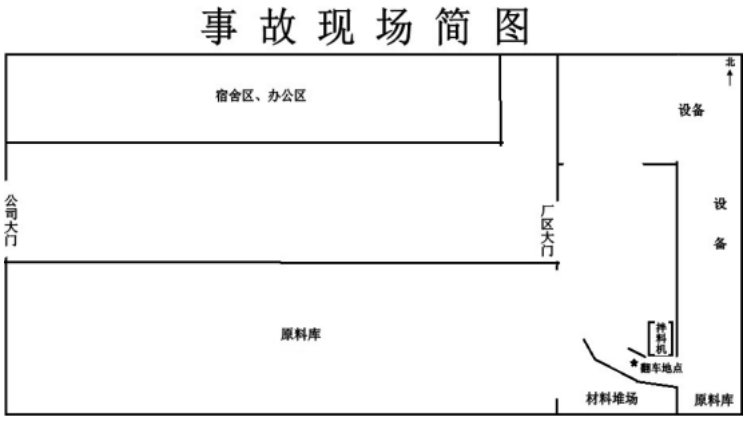
图1

2020年6月27日20时，作业人员卿某峰、蒙某福、胡某领上岗，开始夜班作业。蒙某福驾驶叉车到原料库的物料袋旁边时，胡某领把物料袋的叉车的叉臂上，蒙某福操作叉车把物料袋从原料库吊运到配料间，卿某峰在配料间负责操作铲车把物料铲进配料斗。28日凌晨0时吃夜宵，休息2个续作业。3时10分左右，蒙某福从东南侧的原料库把物料吊运到配料斗附近转角时，由于弯道急，车辆速度快，叉车发生侧翻。在配料间作业的卿叉车侧翻的声音后，立即跑过来，看见叉车在转弯处侧翻，蒙某福被困在驾驶室里，无法动弹。安全帽摔出，滚落在车外1米的地方。物料袋从叉落，物料撒落在地面。

蒙某福安全意识淡薄，违反操作规程，驾驶叉车吊运重物过程中，超速行车，通过厂路急弯处不减速，造成叉车侧翻。

配料间夜间照明不足;生产车间道路不平，北高南低，路面湿滑。

（三）全面开展事故隐患排查治理。贵港众兴氧化锌有限公司要制定切实可行的事故隐患排查治理制度，全面开展事故隐患排查，治理可能导生的物的危险状态、人的不安全行为及管理上的缺陷。
