浏阳市葛家镇“7•4”较大触电淹溺事故调查报告

长沙市人民政府

浏阳市葛家镇“7•4”较大触电淹溺事故调查组

2022 年 11 月

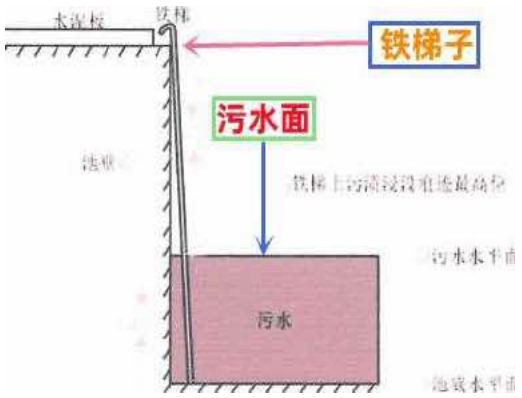
（1 号粪污池整体外貌）

涉及事故发生的1号粪污处理池位于该养殖场的东南侧，距离养殖场约50米。该处理池呈近圆柱形坑体状，直径约5米，池面东西长约5.42米，南北长约5.3米，池深约3.8米，池壁、池底采用水泥粉饰；粪污通过处理池西侧的输入坑道，经池壁西部输入口流入池内，池内污水处于非流动状态。处理池四面建有高约0.5米的矮墙，通过四立柱支撑搭建有遮雨棚，棚高约4.1米，空间采光通风情况良好；在西南立柱处和西北立柱处各安装有一个电表箱，西南立柱顶部安装有视频监控摄像头1个。处理池上方有水泥板遮盖，在水泥板靠东位置搭有一个高台，高台上安装有粪污固液干湿分离机，直接与池内一台潜污泵用软管相

连；高台南侧堆放有约 3 立方米已经处理分离的干粪渣，干粪渣与处理池之间用胶合板作挡板隔离；处理池上方水泥板西部有一处 2.88 × 0.96 米的缺口，缺口南侧的水泥板上可见一台蓝色潜污泵，泵身上连接有电缆线和软管，泵身顶部固定有绳索，潜污泵、电缆线、软管及固定绳索上均可见污水痕迹（判断分析，事发时，潜污泵及连接的电缆线等均浸没于处理池内的污水中）；缺口靠东侧搭有钢架，钢架中部安装有搅拌电机，搅拌电机动力轴向下伸至处理池内，搅拌机旋转叶片露于污水液面上方；在缺口南端搭靠有一铁制梯子，铁梯的顶端与处理池水泥板上表面基本平齐，底端与池底部直接接触；经测量，铁梯长约 3.91 米、宽约 0.5 米，共 12 杆 11 格，每格平均间距约 0.355 米，污水液面刚刚没过铁梯由上至下数第 8 根横杆处，污水浸没痕迹的最高位位于铁梯由上至下数第 7、8 根横杆间，距铁梯顶端约 2.28 米，计算铁梯放入处理池后，池内污水的最高深度不应高于 1.49 米。
