中卫沙坡头中卫市茂烨冶金有限责任公司
“5·13”一般高处坠落事故调查报告

中卫市人民政府事故调查组

2026 年 7 月 2 日

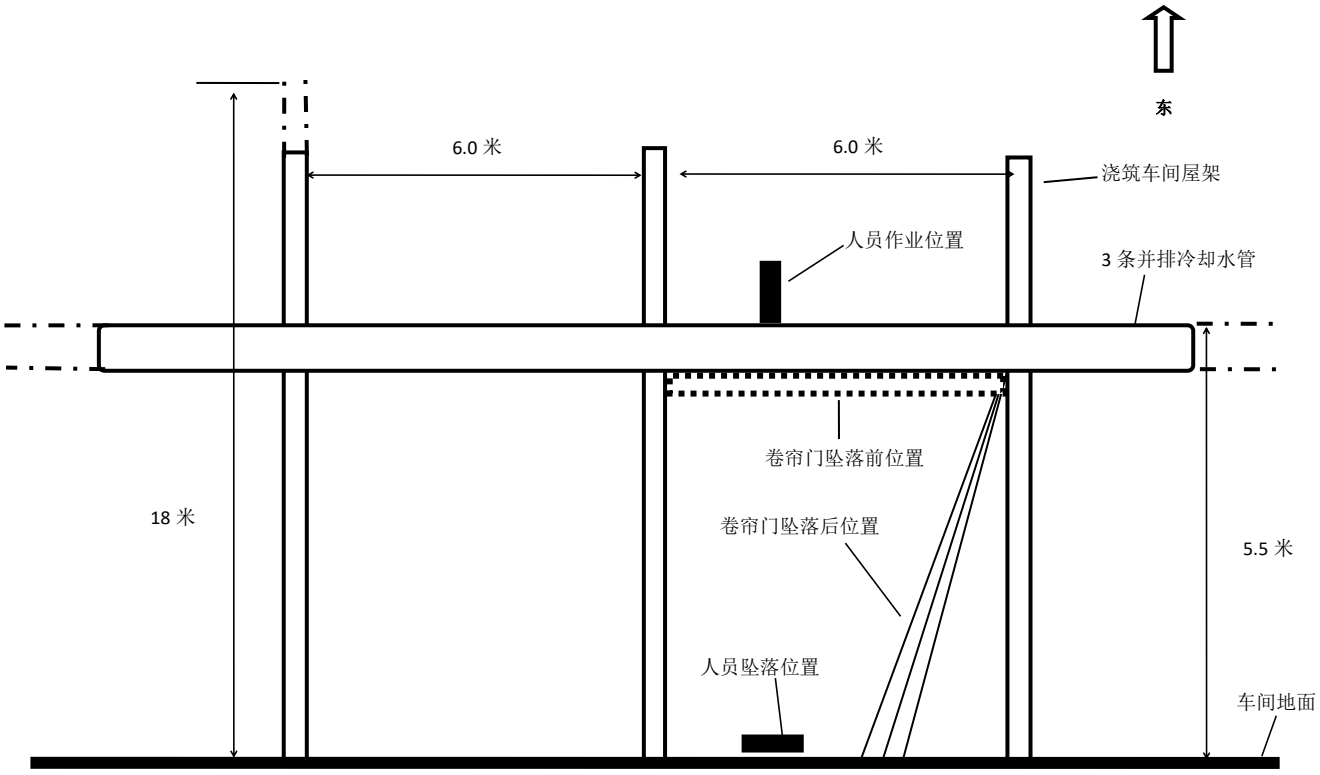
中卫市茂烨冶金有限责任公司 7 号浇筑车间事故现场侧面图

1.卷帘门位于浇筑车间东侧向南立柱第 4 跨，卷帘门高 5.2 米，宽 5 米，现场卷帘门处于关闭状态，卷帘门封箱铁皮北侧坠落地面，封箱铁皮北侧有 6 个铆钉洞口，卡槽深 3 厘米，南侧封箱铁皮未脱落，卷帘门卷轴及两侧的固定件完整。卷帘门封箱铁皮的主要作用为隔离防尘，铁皮厚 0.5mm，铁皮用铆钉和固定件连接。人员坠落位置在卷帘门西北侧 3 米处，距离卷帘门东侧 0.3 米。

2.事发时刘某某先站在最东边直径 630mm 管道上，后脚向下踩在 5.2 米高的封箱铁皮上（属于二级高处作业），刘某某从卷帘门封箱铁皮上坠落。

茂烨公司生产车间7号矿热炉浇筑车间南北宽24米，立柱分为4跨，东西长180米，高18米，车间该卷帘门位于东侧向南第4跨，卷帘门处于关闭状态，卷帘门封箱铁皮北侧坠落地面，封箱铁皮北侧有6个铆钉洞口，封箱铁皮北侧卡槽深度3厘米，南侧封箱铁皮未脱落，卷帘门卷轴及两侧的固定件完整，现场人员当时站立在卷帘门东侧上方冷却水管上。

经现场勘查、调查取证，监控视频综合分析认定作业人员刘某某未采取安全防护措施站在距地 5.2 米高的卷帘门封箱铁皮上进行高处作业，因封箱铁皮无法承受人体重量，刘某某与封箱铁皮一起坠落是本次事故的直接原因。

1.**卷帘门封箱结构为非承重部件。**卷帘门封箱铁皮厚度仅为0.5mm，用直径为3.2mm铝制铆钉连接在固定件上，其主要功能为隔离防尘，完全不具备承重力学强度。维修人员在未对作业面承重能力进行辨识的情况下，直接将其作为立足点，导致固定件铆钉与铁皮孔被撕裂，铆接点脱开铁皮坠落。

2.高处作业未落实安全防护措施。作业人员在高达5.2米的卷帘门上方进行检修时，未按规定佩戴和使用安全带，也未在下方设置安全网等防坠落保护设施。当脚下固定件铆钉与铁皮孔被撕裂，铆接点脱开铁皮坠落时，人员与封箱铁皮一同坠落。
