白云区贵州建工乌当建设工程有限责任公司“9.4”一般起重伤害事故调查报告

2024年9月4日14时30分许,贵州建工乌当建设工程有限责任公司在贵州省贵阳市白云区麦架镇贵州商学院白云新校区二期项目单身教师公寓项目上事故,造成1人死亡,直接经济损失约120.88万元。

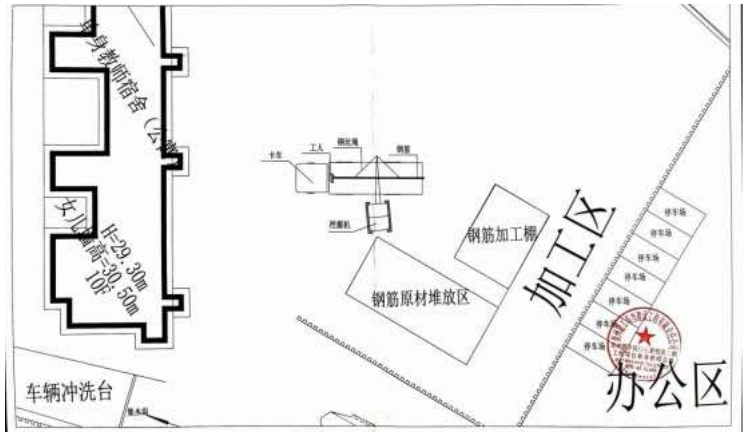
图一　现场作业位置

事故发生时,李某顺(死者)和李某云在车厢内对钢筋进行捆绑,李某庆在地面负责指挥,李某江负责在地面解除钢丝绳。14时12分左右起吊的钢筋在空中在车厢内躲避不及时,被钢筋撞击胸口,导致事故发生。

贵州建工乌当建设工程有限责任公司在组织开展吊装作业未正确选用符合规范要求的吊装机械,作业过程无安全管理人员旁站监督,工人吊装作业不
机械作业半径之外。
