大新雷平广西大新鑫茂农业科技有限公司“3•18”一般机械伤害事故调查报告

2024-10-24 12:03　来源：大新县应急管理局

一般机械伤害事故调查报告

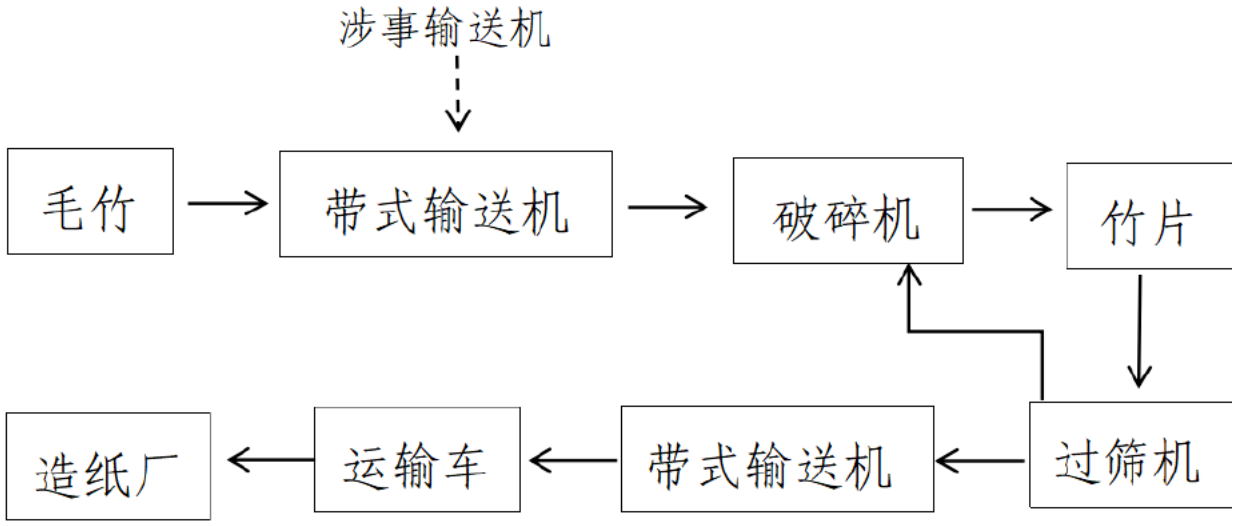
图 1：毛竹破碎工艺流程

该破碎加工点是何威承包鑫茂农业公司毛竹后设立的露天破碎加工点，破碎加工点建在竹林基地内（鑫茂农业公司所在地），设备所需电能接入鑫茂农压器引出的380伏电箱。破碎加工点有毛竹带式输送机一台、破碎机一台、竹片过筛机一台、竹片带式输送机三台。破碎设备由何威购买，经运输至竹林基地发发负责安装和管理。破碎工艺为：砍伐后毛竹→挖掘机使用机械臂爪将毛竹夹至破碎平台→两名工人使用工具勾拉毛竹至带式输送机→破碎机将毛竹破碎成片过筛机过筛→竹片带式输送机将竹片输送至运输车车厢→造纸厂。
