宁夏可为新材料科技有限公司“6·25”一般高处坠落事故调查报告

因150m³废蜡原料罐罐体突沸超压撕裂导致的生产安全责任事故。

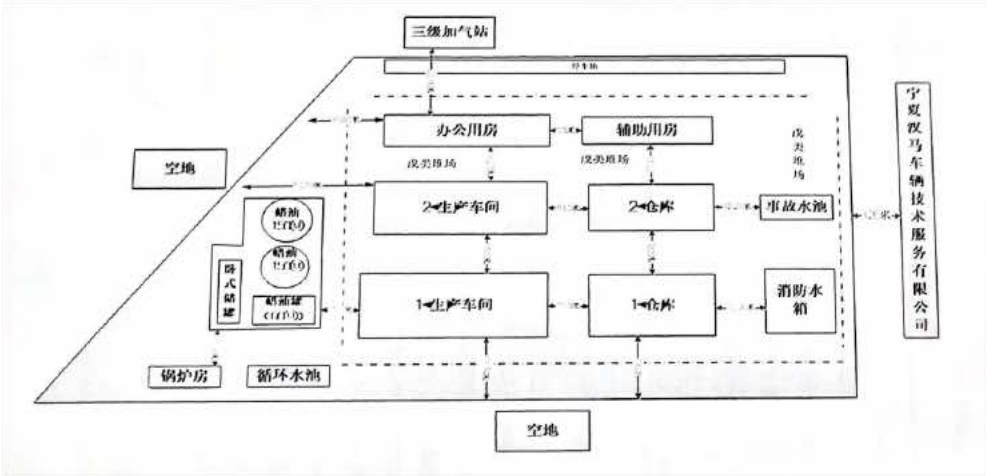
图 1：厂区平面图及周边环境示意图

1.现场勘验情况：经现场勘验，事故发生地位于宁夏可为新材料科技有限公司原料罐区南侧 150m³常压罐，该罐常用于储存原料废蜡。罐顶掀开，顶口朝西北方张开，罐体向内部塌陷，罐底部与底座空隙明显，事故罐北侧 2m 处有一座 150m³常压罐，南侧有一座 50m³卧罐，主要用于原料中转，罐体下方掉落有顶部踏板，踏板下方有血迹，罐区地面有废蜡残留物。

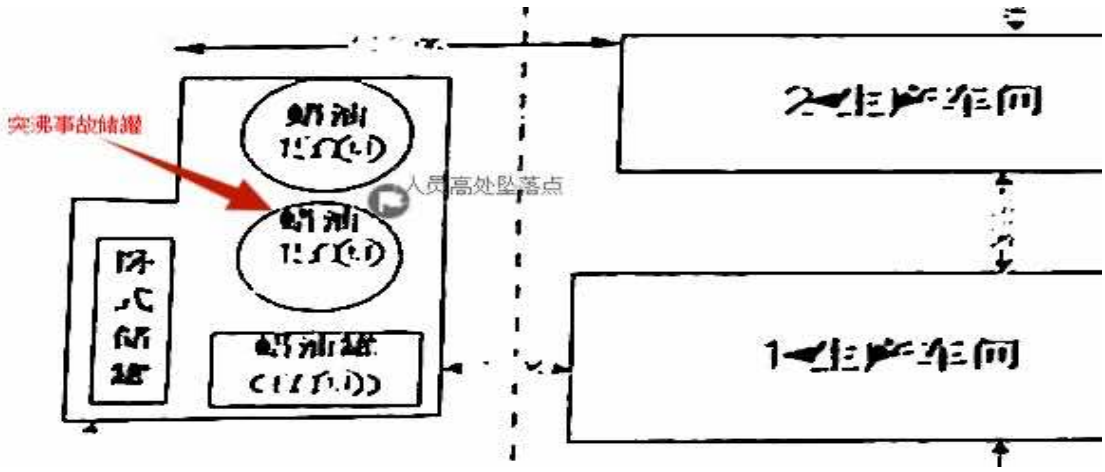
图 2：突沸区域平面图

经现场勘验、专家技术鉴定、综合调查分析认定，该起事故是一起在蜡罐加温过程中，罐底液态水与残留废蜡搅动迅速气化，罐体出现异常工况，厂长夏**（死者）未对现场存在的重大风险

隐患进行辨识排查，擅自违规登罐检查，罐内能量突然释放和聚集，体积膨胀为液态水的1600倍，造成罐体突沸超压撕裂，致使厂长夏**（死者）从罐顶坠落死亡的生产安全责任事故。
