# 湖北平安电工实业有限公司“8·4”一般机械伤害事故调查报告

湖北平安电工实业有限公司“8·4”

一般机械伤害事故调查组

2023年8月

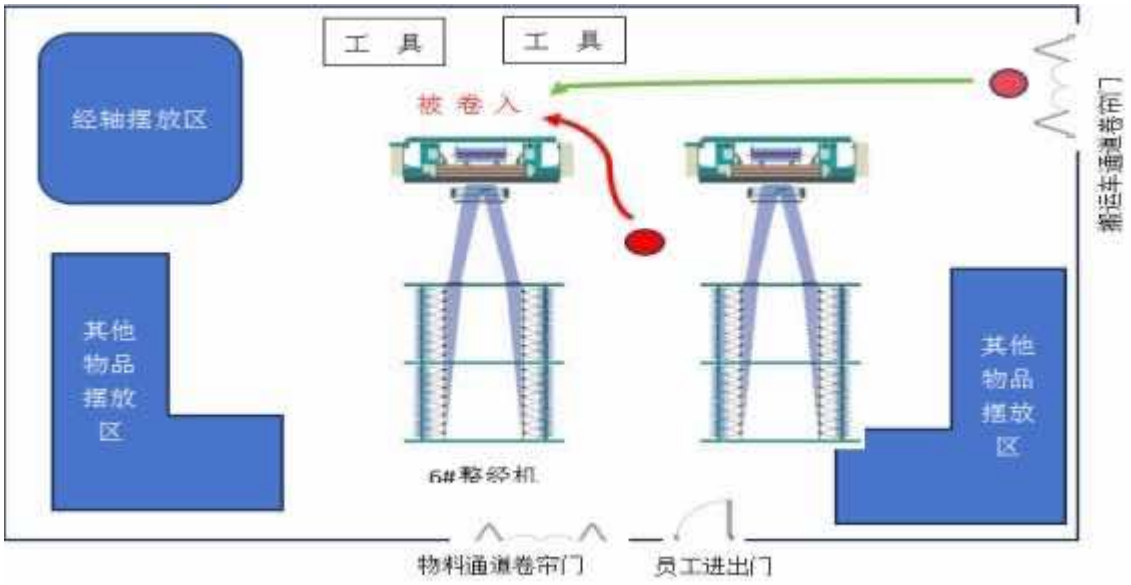
事发地点位于武汉市新洲区阳逻经济开发区老屋村淘金山路北8号湖北平安电工实业有限公司玻璃纤维制造部整经车间。主要是利用高速整经机将玻璃纤维纱经压纱、牵引、导纱，织成玻璃纤维布，玻璃纤维布在经轴上卷成筒状，再使用搬运工具将玻璃纤维布筒取下。整经车间内布置了两套整经产线，发生事故的是位于西侧的6#整经机，北侧靠墙位置摆放2套工具箱，墙面上张贴了《高速整经机操作规程》和《整经工岗位安全生产“四知卡”》告知牌。在车间西北方向是经轴摆放区域，西南方向和东南方向是其他物品摆放区域；靠西面的是事故整经设备，名称为玻璃纤维整经机头，型号为S351-B型，规格是800mm*900-1100mm，在事故整经设备旁边停放一台电动叉车，死者头朝西，脚朝东成平躺式，死者脚前方有一堆玻璃纤维丝；在事故玻璃纤维整经机头内

整经间布局图（红色为芦梅香行动路线，绿色为发现事故员工行动路线）
