灵川县贰月八油茶餐馆“8·22”
一般触电事故调查报告

事故调查组调查认定灵川县贰月八油茶餐馆“8·22”一般触电事故是一起一般生产安全责任事故。

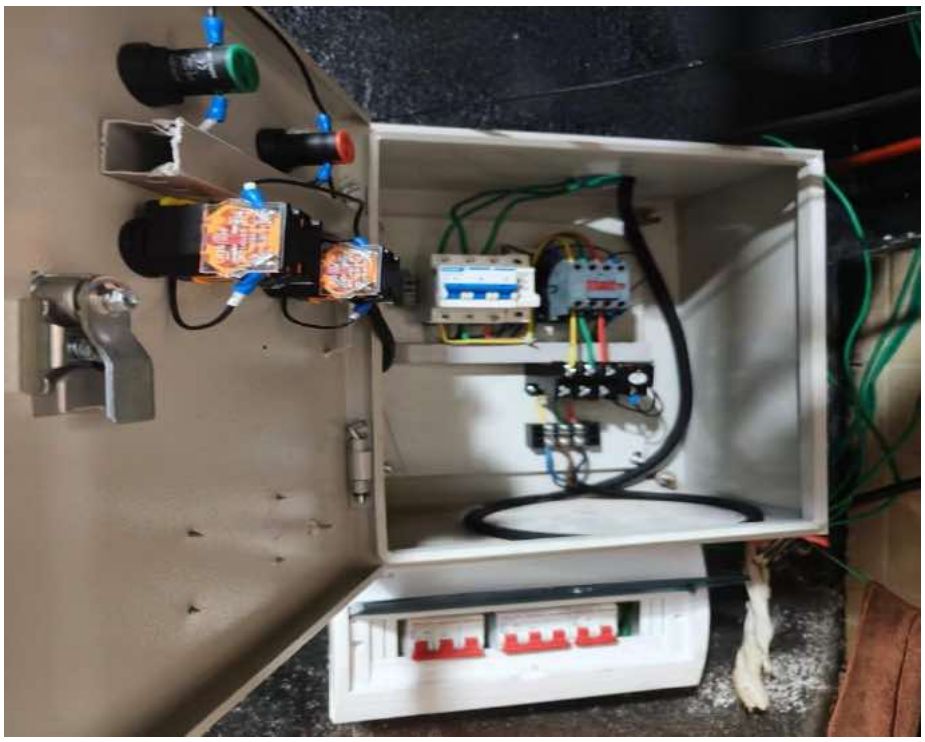
经调查，事故发生地点位于灵川县贰月八油茶餐馆厨房内，厨房内有1支全自动高压清洗水枪和1个猛火灶台，灶台附近设有不锈钢置物架和配电箱，地上铺有瓷砖，设有排水地沟盖板，另外地上有一双黑色拖鞋。

1.厨房内猛火灶、金属置物架图片

2.厨房内配电箱图片

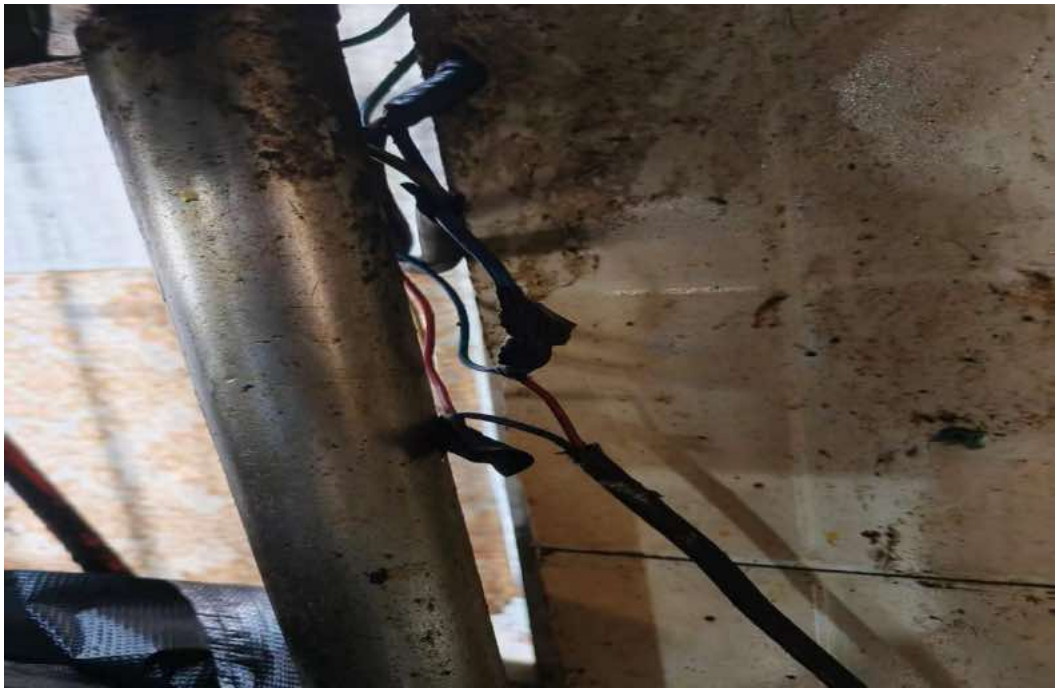
3.厨房内配电箱图片

4.不锈钢置物架后的裸露电线线头

5.死者清洗作业用的高压水枪

6.死者清洗作业穿的拖鞋

的安全措施；高压水枪作业地点附近低压电线接头较多，只在接头处进行了简单的绝缘包裹；死者在作业过程中，双手赤手持高压水枪冲洗到简单包裹的电线接头处时，电线绝缘包裹处受高压水枪水柱的冲击力冲击，致使绝缘包裹处损坏，电线接头裸露，电流跟随持续输出的高压水柱输出到死者身上，导致触电身亡。

1.灵川县贰月八油茶餐馆未按规定正确迁移并安装配电箱，布线不合理，多条电线接头处只进行了简单的绝缘包裹，且多个接头均集中在一起，存在较大安全隐患；

2.灵川县贰月八油茶餐馆在低压配电系统中未设置剩余电流动作保护器；

（一）灵川县贰月八油茶餐馆要委托有资质的电气施工单位对店内电线布局和电源箱存在问题进行检查和整改，规范电线走向路径，使用合格的电器设备；
