长治市鑫宝峰新型建材有限公司
“11·29”一般高处坠落事故调查报告

襄垣县政府事故调查组

2026 年 5 月

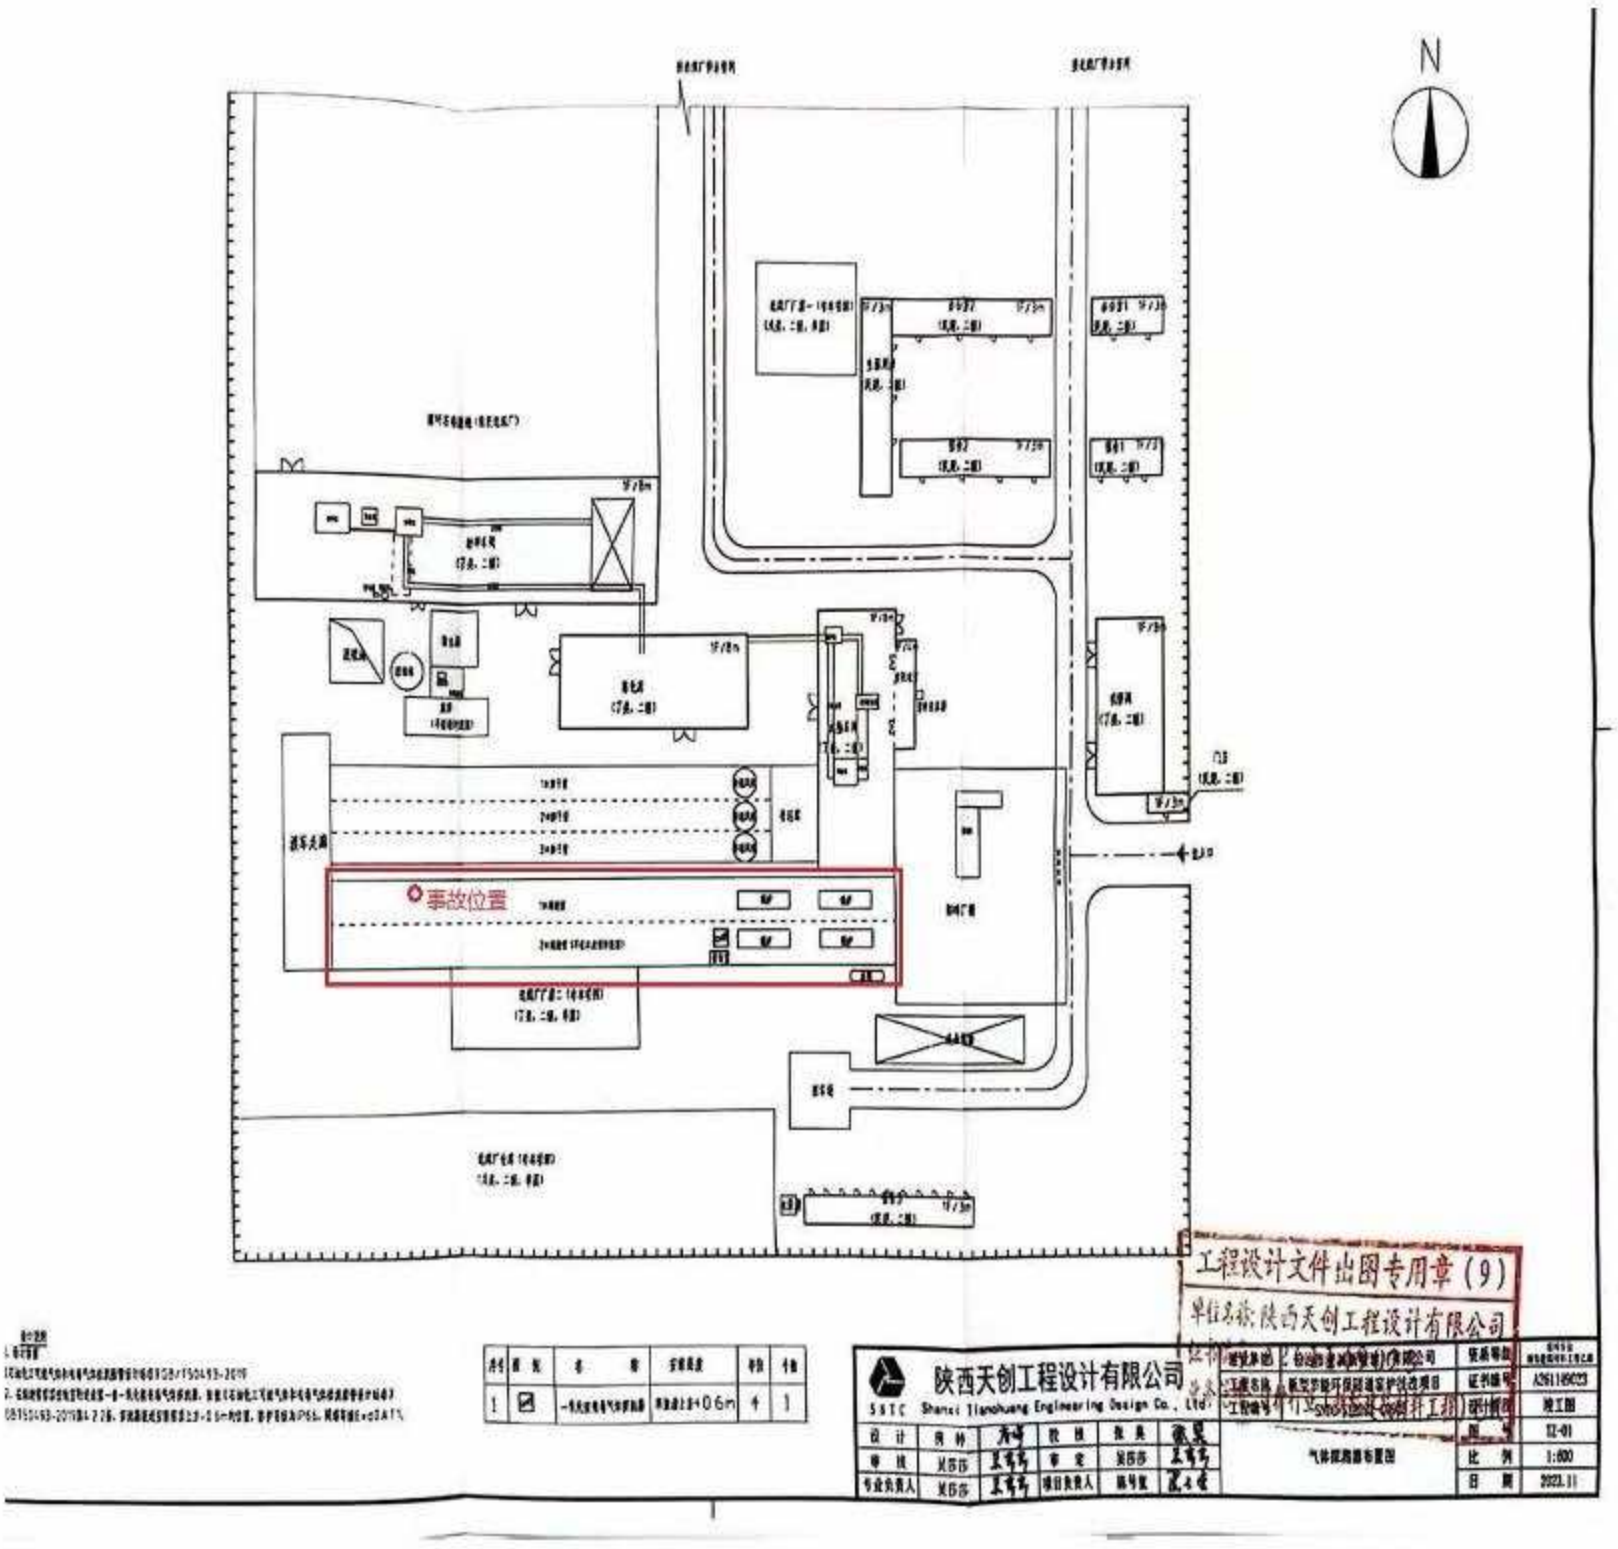
图 1 平面布置示意图

拆除至事发地点（窑顶值班室北侧，距离窑北端 1 米处，距离窑西端 21.5 米）时，发生了靳红岩坠落事故。此时韩 XX 在相对高点，靳 XX 在相对低点，两作业点之间距离约 4—5 米。

厂区平面图如下：焙烧窑位于图中红色框内，红色圆圈处为事发地点。

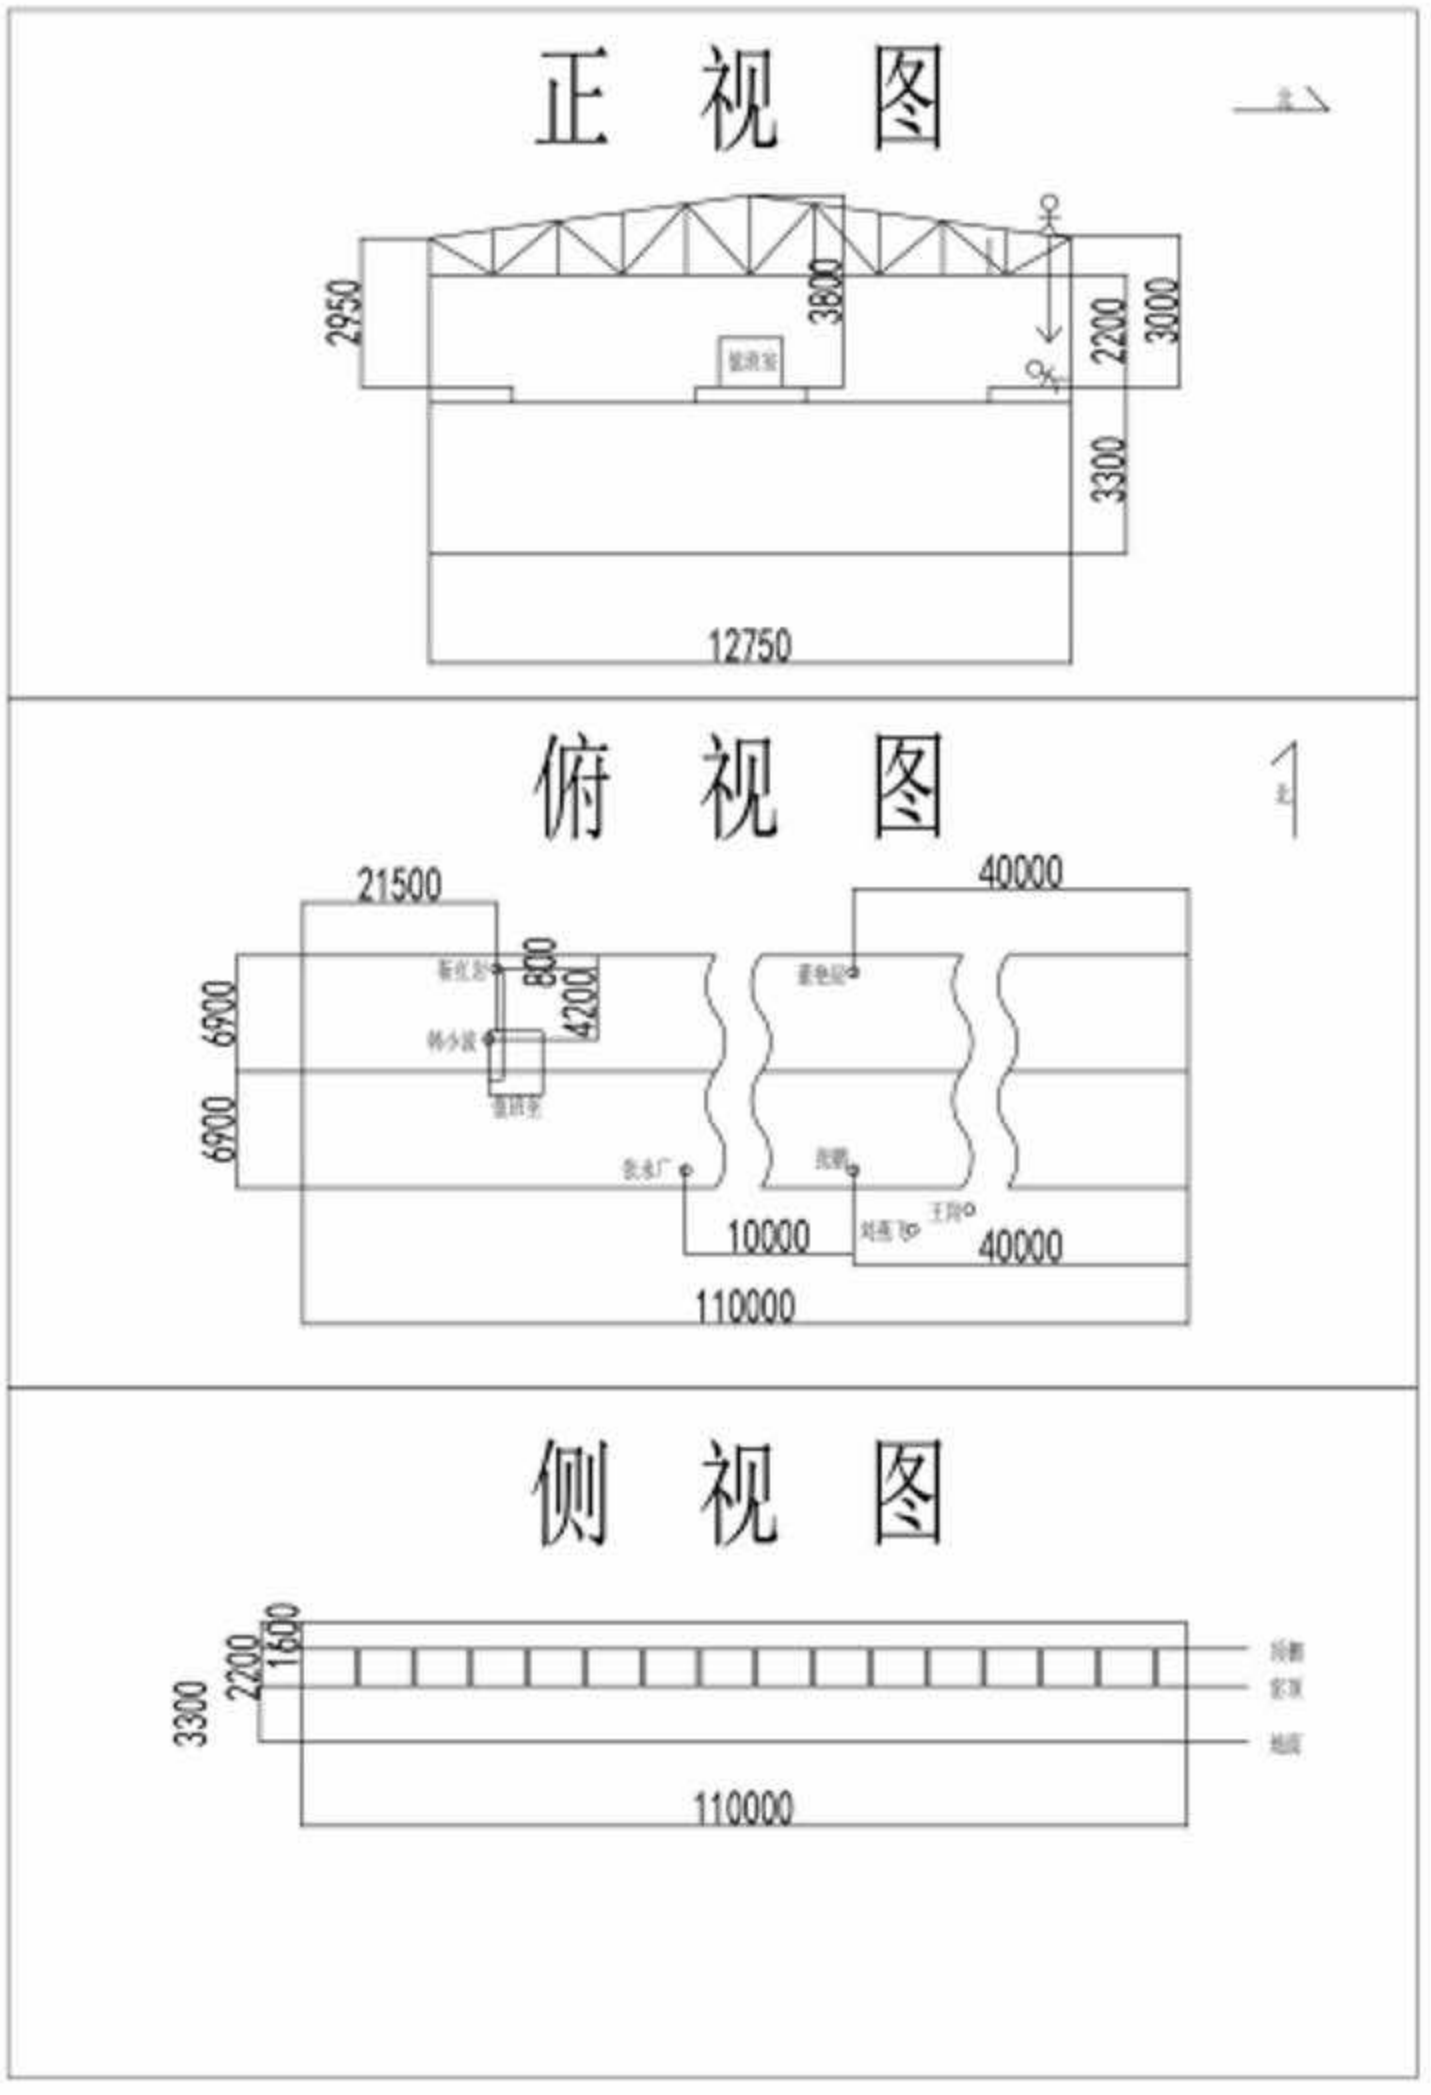
图 2 事故现场示意图

焙烧窑顶雨棚为钢桁架结构，东西长约 110 米，南北跨度 12.75 米，雨棚屋脊高度 3.8 米，靳红岩坠落处高度为 3 米。经计算屋面坡度约 7.6° 。放置在檩条上的跳板长 4—5 米，宽约

0.3 米，木质结构，表面光滑。

1.事发现场雨棚棚顶屋脊距窑炉顶台阶平面垂直高度 3.8 米，雨棚檐口距炉顶台阶平面 2.95 米，平均高度 3.375 米，经计算坡度约 7.6° 。彩钢瓦屋面腐蚀严重，无承重能力，彩钢瓦屋顶作业无安全带系挂锚点，未设置安全绳防护系统，无设置安全防护平网痕迹，印证作业人员未落实高处作业防坠落措施。

丝简易固定。搭设在屋顶檩条时，坡度约 7.6°，不能满足彩钢瓦屋顶安全作业要求，可采用升降式操作平台或架设脚手架等安全的作业方式。
