# 宁河现代产业区某经贸公司“2·19”一般车辆伤害事故调查报告

宁河区人民政府事故调查组

2025 年 4 月 14 日

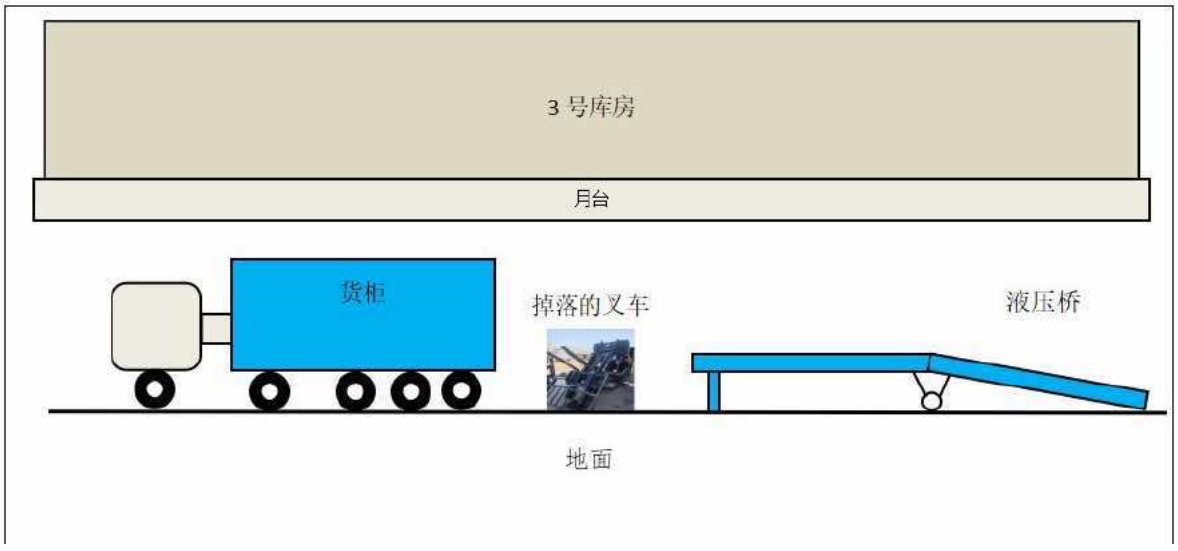
组图 1

停有装有货柜的半挂车一辆，卸货液压桥一架，倾倒的叉车一辆，辅助救援的叉车一辆，如组图 1。

货车及远景

卸货液压桥

倾倒的及救援的叉车图 1

倾倒的及救援的叉车图 2

| 事故现场模拟图 |

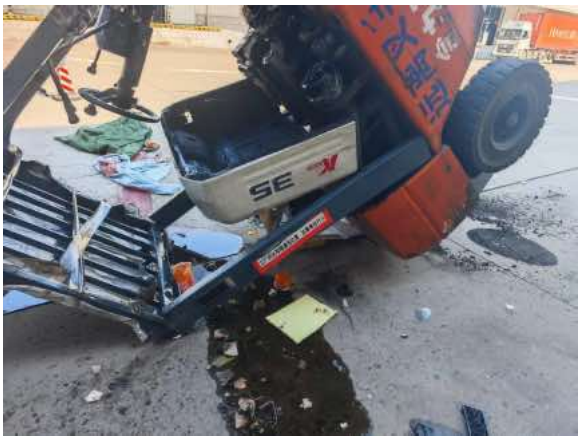
货车：车头号牌号码为京 AMK298，重型半挂牵引车，欧曼牌 BJ4182SLFKA-AA，所有人为某货运公司，外廓尺寸为 5932×2495×3550 mm。挂车号牌号码为津 C8611 挂，重型集装箱半挂车，通华牌 THT9402YJZ，所有人为天津浩阳运通货运代理有限公司，外廓尺寸为 12391×2480×1565 mm，货柜宽 2430 mm，长 12000 mm，货柜距离地面高度 1570 mm，货柜平面距离货柜顶 2730 mm。如组图 2。

卸货液压桥：高 1350 mm，宽 2430 mm，总长度为 12400 mm。如组图 2。

倾倒叉车：内燃平衡重式叉车，车型 CPCD35，车牌号沪 AM6073,自重 4770kg，额定起重量 3500kg。该叉车已注册登记，在检验的有效期内。如组图 2。

| 货车车头图 | 货车车尾图 |
| 货车侧视图 | 倾倒的叉车图 1 |
| 倾倒的叉车图 2 | 倾倒的叉车图 3 |

| 倾倒的叉车图 4 | 卸货液压桥 |
