贵港市港南区李**养殖场“7•11”一般触电事故的调查报告

2025-07-31 10:15　来源：港南区应急管理局

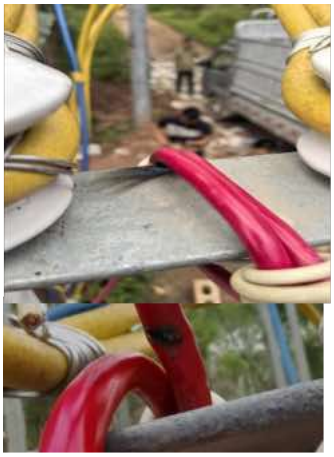
图1 配电箱接线实景图

1.经现场勘查和询问，入户配电箱出线至养殖场照明线路约 100米长，首端火线和零线固定在箱柜角铁处，由于该处照明线路安装时未采绝缘措施，由于电线舞动引起碰磨以及角铁未做护角等原因，导致火线绝缘皮破损，造成火线对角铁放电(见附图1、图2)，因角铁固定在箱柜上导电，最终导致李某田(死者)在工作中接触到箱柜时发生触电死亡。配电箱送出线路安装不规范，未采取防护措施导致电缆漏电，是本次事故的直接原

1.李**养殖场配电箱出线，线路约100米长，首端火线和零线固定在集装箱角铁处，未采取防磨和绝缘措施，由于电线舞动引起碰磨及角角等原因，导致火线绝缘皮破损，造成火线对角铁放电，因角铁固定在箱柜上导致箱柜带电，李**在工作中接触到箱柜发生触电死亡。
