阳朔县福利镇洞心村委巢口村“8.3”电杆倾倒事故调查报告

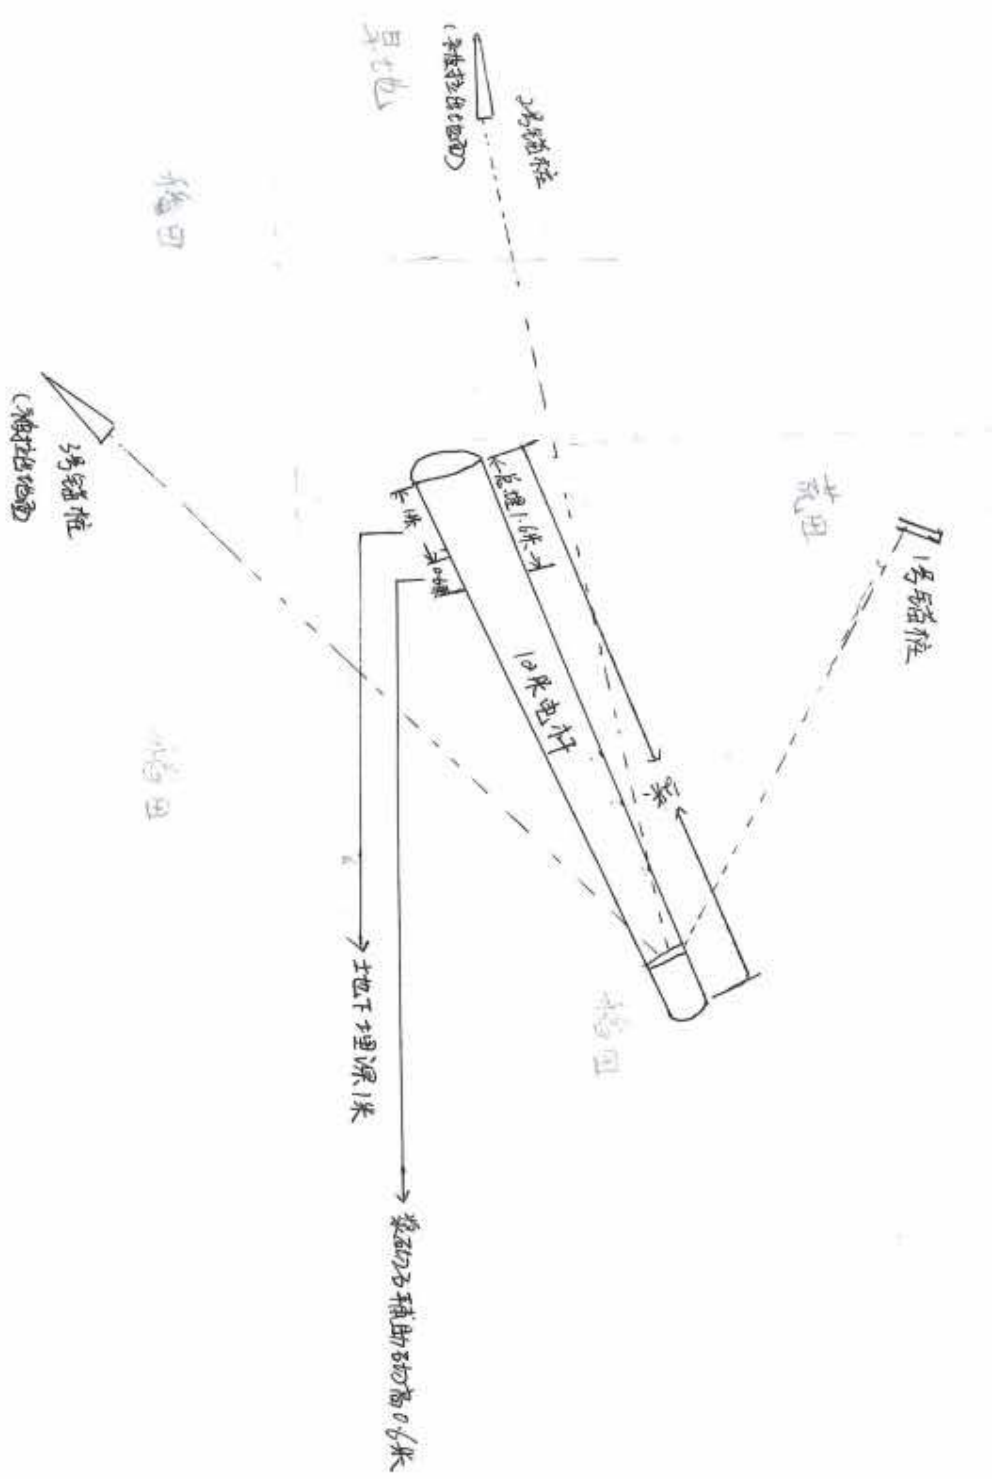
现场图:

2023年8月3日13点20分许，福利镇洞心村委巢口村桂贺高速桂林至钟山段No4合同段工程总承包部项目临时用电工程（新建10KV社门山站10KV线路）第30#电杆在敷设电线过程中倾倒，电线杆压倒2人，导致在电线杆上面架线作业的廖某某抢救无效死亡、唐某某受伤的一般安全生产事故。具体过程是: 蒋某某一组8人负责30#电杆电线敷设工作，10: 00开始施工，开始是蒙某某在电线杆上面作业，现场指挥员蒋某某觉得他动作较慢，就安排本事故受伤者唐某某上杆作业，并安排本事故死者廖某某上杆协助敷线，唐某某收紧电线，廖某某辅助。11时许当线收紧到一定程度后，蒋某某发现临时固定角桩有松动迹象，蒙某某用对讲机叫唐某某停止收紧电线的操作，唐某某和廖某某立即停止收紧电线，转入固定电线工作，在固定电线的过程中，电杆突然倒下。

1、电杆埋深不足(按设计标准,12米电杆埋深应不少于2米,实际电杆埋深只有1.2米左右);2、装设的电杆临时拉线设备不合格,拉线锚埋在水田里及附近松软土地里,使用涤纶麻绳代替钢丝绳来作为拉线。导致施工人员在电杆上将电线收紧时,线路侧的张力将临时拉线的锚桩拉出、电杆倾倒,造成人员死亡;3、装设的电杆临时拉线角度不对,未能正常受力;4、临时拉线未有人员蹲守,观察拉线受力情况;5、作业人员登杆前,未进行作业检查,检查杆根杆深及拉线情况,
