深圳大鹏滨海健康产业园二期主体工程“8·18”较大窒息事故调查报告

2025年8月18日15时29分许，深圳市大鹏新区葵涌街道葵湾路与海潮路交汇处滨海健康产业园二期主体工程发生一起较大窒息事故，造成3人死亡，直接经济损失486.6万元。

调查认定，**本起事故是一起企业安全生产主体责任落实不到位，有限空间未辨识，作业人员违规进入有限空间作业缺氧窒息，冒险施救扩大事故后果，相关部门监管不力造成的较大生产安全责任事故。**

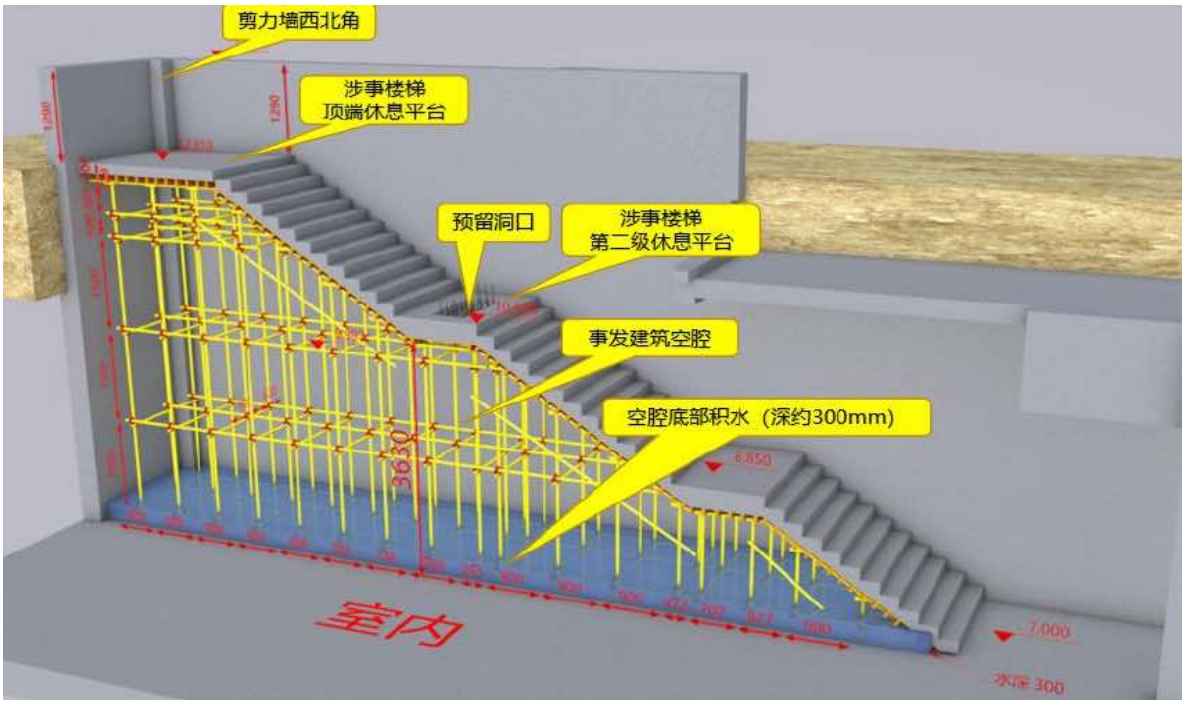
图 2-1 涉事区域位置示意图

涉事区域位于大鹏新区滨海健康产业园二期主体工程地下室出入口地面段 D1#LT 楼梯(以下简称“D1#楼梯”,位于 7 栋北侧),涉事楼梯下方为密闭建筑空腔,其第二级休息平台有预留洞口,由木模板密封。预留洞口模板距离楼梯下方空腔底部垂直距离约为 3.61 米。空腔内留有模板、钢管等,底部存有积水(深约 300mm),见图 2-1、图 2-2。

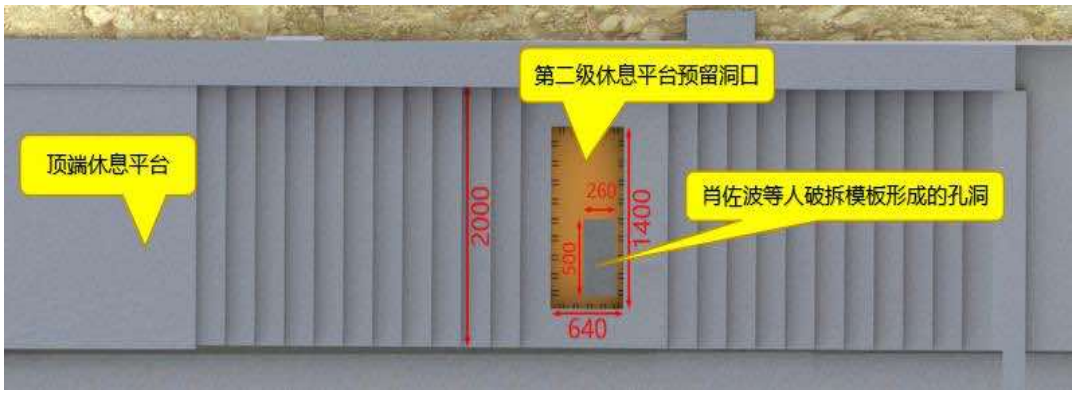
图 4 D1#楼梯第二级休息平台预留洞口、模板开孔示意图

预留孔洞的模板开孔作业（500mm × 260mm，见图 4），发现孔洞底部有约 300mm 深的积水。

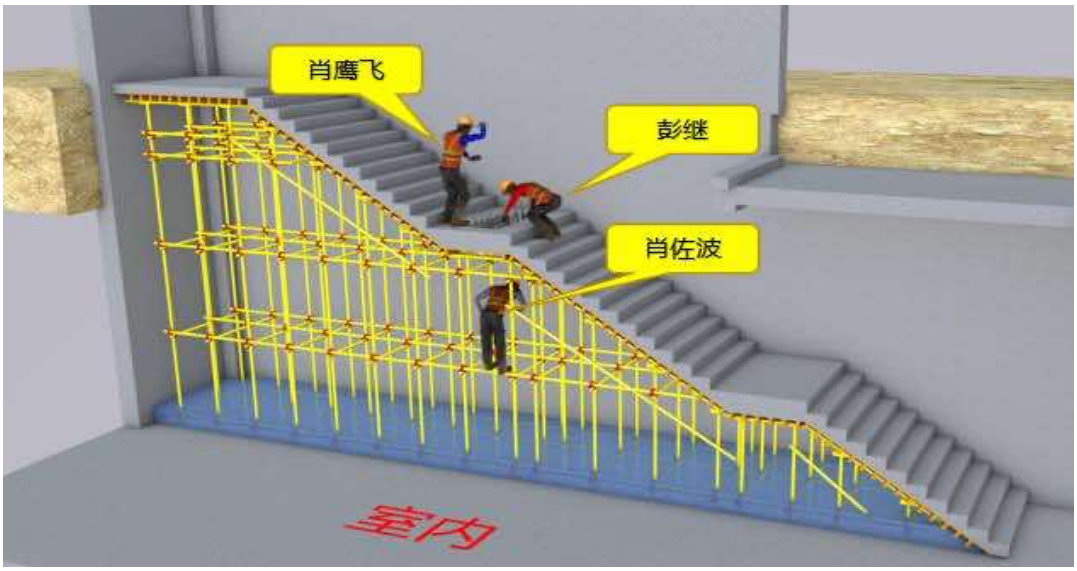
图 5 肖佐波失去意识即将坠落示意图

15 时 28 分许，为便于后续抽排工作，肖佐波挂断电话后，认为需要先行拆除 D1#楼梯第二级休息平台预留孔洞内的两根钢管。随即进入洞内，站在模板支架第二层钢管上（此时肖佐波头部位于孔洞口模板下方），彭继将羊角钉锤递送给肖佐波。15 时 29 分许，肖佐波用羊角钉锤敲击支架顶托 4 下后，突然失去意识坠落洞底（见图 5）。

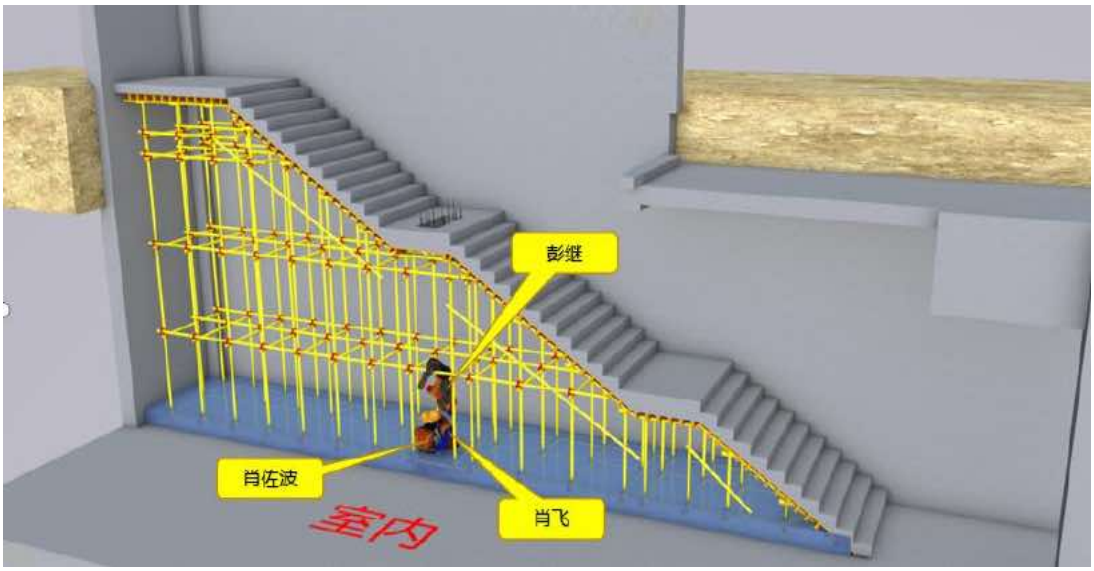
图 6 肖佐波、肖飞、彭继坠入空腔后状态示意图

肖飞听到肖鹰飞的呼喊声，沿 DJ01#井道向东跑至剪力墙，翻墙返回 D1#楼梯第二级休息平台孔洞旁，进入孔洞内救援，坠落洞底。

在 2 栋地下车库[10]的陈俊听到呼喊声后赶往现场，在 D1#楼梯第二级休息平台，看到彭继已进入洞内，正站在洞内支架横杆上，双手抓着支架盘扣，随后失去意识坠落。[11]

[11] 彭继坠落后，单腿半挂于支架的第二层钢管上，身体倒悬（头部距离孔洞底积水面约 500mm）。
