# 东莞麻涌祥鑫（东莞）新能源科技有限公司
# “3·17”一般机械伤害事故调查报告

东莞市政府事故调查组

2026 年 9 月

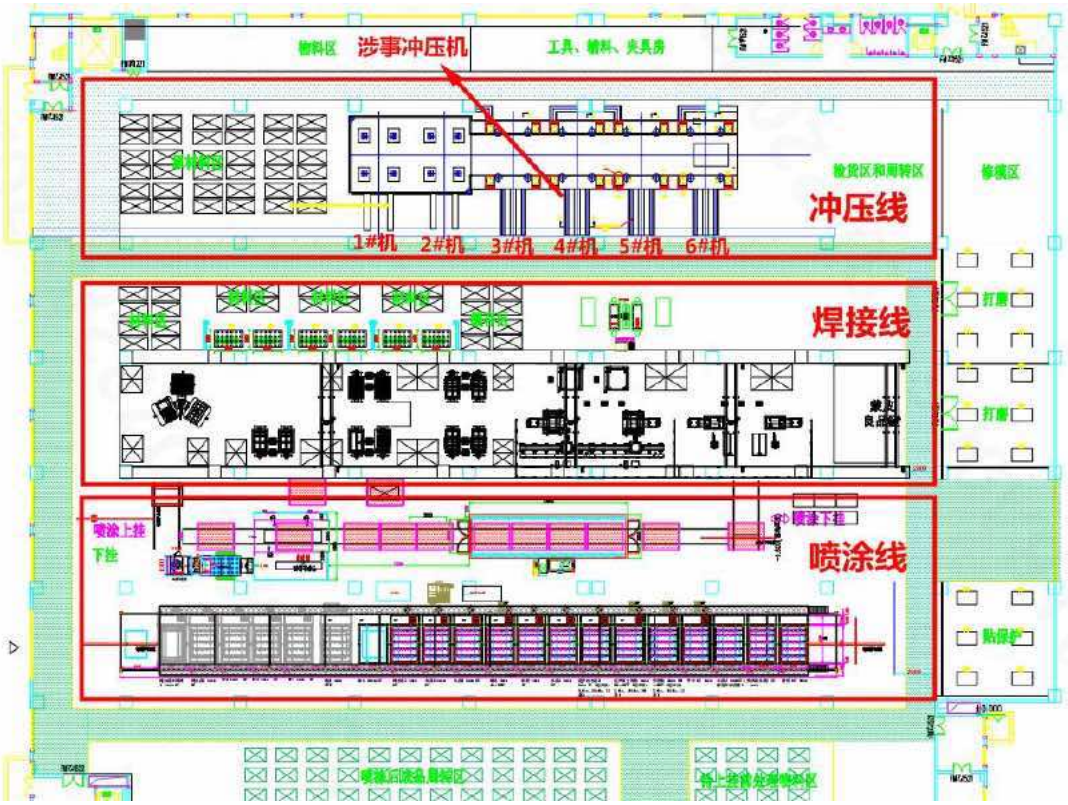
图 1 冲压车间布局图

1. 事故现场位于祥鑫科技公司 9 号厂房的 1 楼冲压车间内，该车间为钢筋混凝土结构，车间内分别设有冲压线、焊接线和喷涂线（如图 1）。

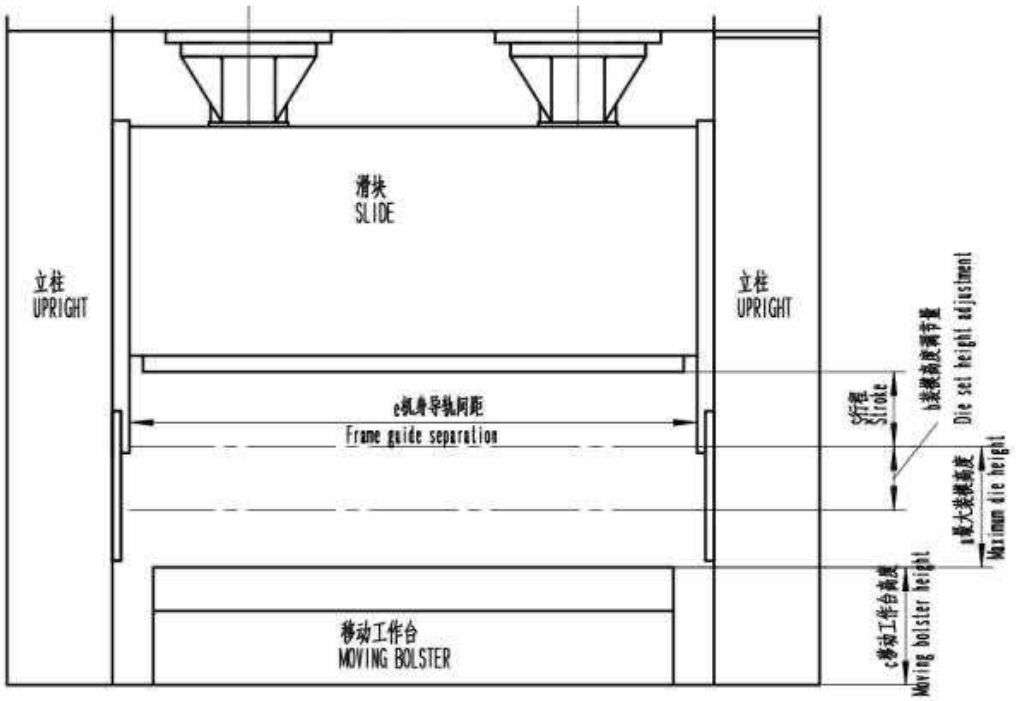
图 4 4#压力机简图

2.4#压力机采用四根拉杆将上梁、立柱、底座组合成封闭式框架结构，配有右移式移动平台，方便大型模具的更换（如图 4）。

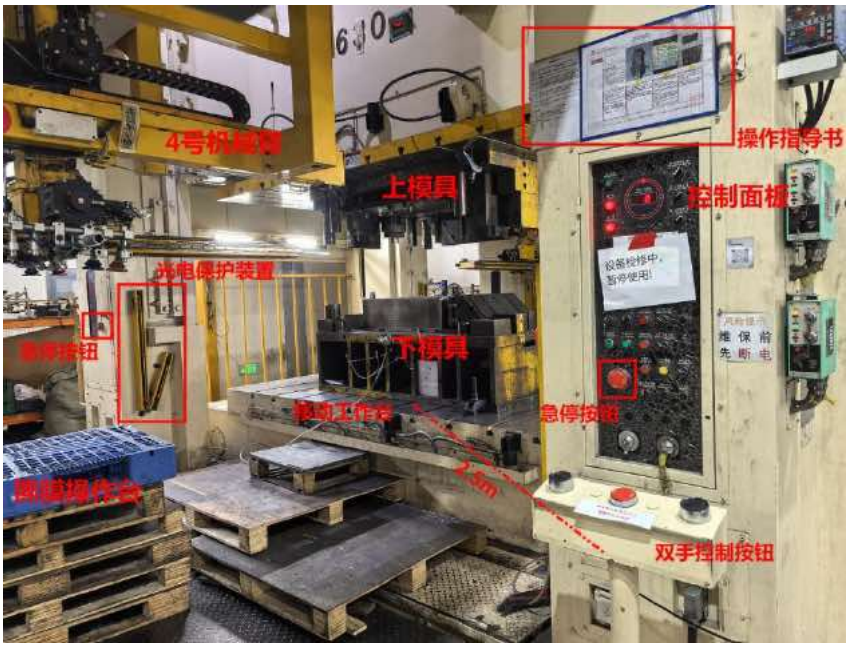
图 5 压力机现场图

3.4#压力机主要通过安装固定在滑块上的上模具向下冲压，与安装固定在移动工作台中间的下模具形成合模，完成产品冲压加工。压力机控制面板安装在右前支撑柱上，作业人员在操作控制面板时可对压力机工作区域进行观察，控制面板上方设置有操作指导书（如图 5）。经查，祥鑫科技公司有制定《冲压机操作规程》，分为上岗基本要求、开机前检查、操作规范、模具安装与调试、停机与离岗、应急处置和严禁行为七个板块。经事故调查组专家组研判，该规程要求与设备原厂使用说明书较为匹配，具备安全作业指导要求。

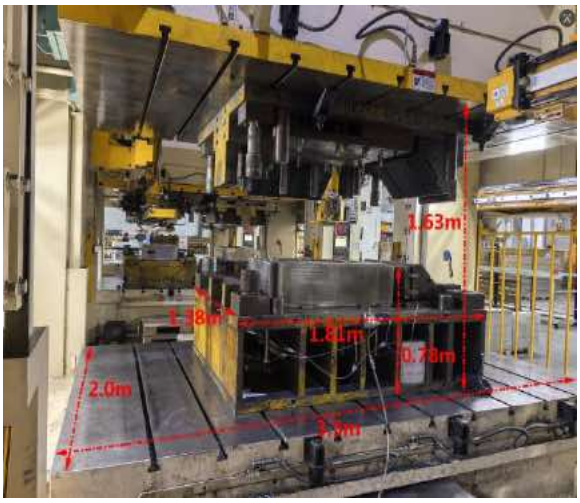
图 6 移动工作台与模具

4. 压力机移动工作台长 3.5m、宽 2.0m、高 0.40m，下模具长 1.81m、宽 1.38m、高 0.78m。移动工作台平面与上模具安装平面距离约为 1.63m（如图 6）。事发时，谢子豪站在移动工作平台上进行上料，孙宝峰启动压力机，上模具向下运动，把谢子豪头部挤压在下模具左下角位置上，导致其受伤。现场留有血迹和谢子豪佩戴的安全帽（如图 7）。

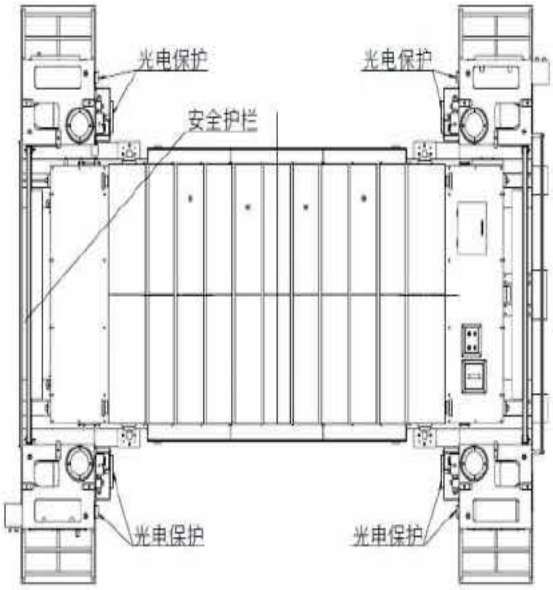
图 10 光电保护装置示意图

7.压力机安全装置配备情况：（1）压力机 4 根支撑柱上分别安装有急停按钮，遇突发情况时，按下任一位置急停按钮即可使压力机紧急停机；（2）压力机左右两侧设置了安全护栏，安全护栏就位后，由接近开关检出并和滑块行程联锁，一旦安全护栏被移走，滑块行程将不能开动；（3）压力机安装有双手操纵装置和光电保护装置，符合安全技术规范要求[18]。事发后，事故调查组对该设备的安全保护装置进行测试，均可靠有效[19]。双手

[19] 光电保护装置工作原理：当人员经过光电保护装置的光幕时，会触发联锁停机保护，此时压力机转为故障状态并停止运行，操作人员需先按控制面板上的“复位键”，消除停机故障，再按压双手操纵装置方能启动压力机。

操纵装置安装在压力机右前柱旁，距离上料工位 2500mm，通视效果良好，作业人员在操作时能清晰观察到压力机上料区域人员的安全状态。操作面板及双手操纵装置操作台上张贴有“请先确认机器内无人，再操作启动按钮”的安全提示标志（如图 10、11）。

2026 年 7 月 25 日，调查组聘请三名机械高级工程师组成专家组开展专项论证，经专家组实地多次模拟人员进出光幕区域试验，形成涉事设备安全性能论证意见：“安全性能设备停机、锁定功能无失效、无延迟、无自动复位现象，光电保护器本身安全保障功能正常，不存在元器件损坏、安全功能失效问题，与事故发生无直接因果关系。”

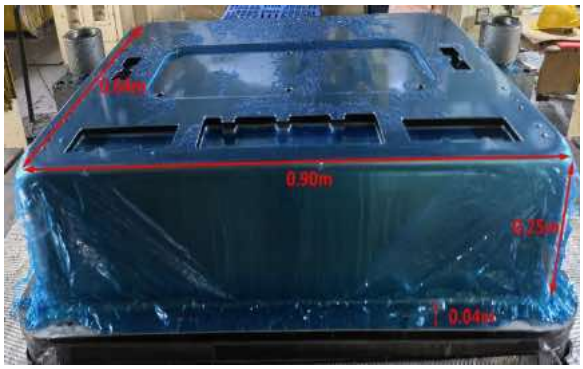
图 13 HAV5 箱体成品

8.事发时，4#压力机正在加工的产品为铝质金属框体（内部名称为 HAV5 箱体），HAV5 箱体长约 0.90m、宽约 0.64m、高约 0.25m、卷边宽约 0.04m，其主要生产工艺包括：1#机进行金属板材拉延—2#机进行金属板材压型—3#机进行产品切边与冲孔—4#机-6#机分别进行正面与侧面冲孔—7#机和 8#机进行小冲孔加工（如图 12、13）。
