嘉定南翔钱汇国际文化艺术品物流（上海）有限
“1•30”一般火灾事故调查报告

2024年1月30日22时56分许，位于嘉定区南翔镇嘉好路230号内的钱汇国际文化艺术品物流（上海）有
火灾，未造成人员伤亡，过火面积约3300平方米，直接经济损失人民币552.71万元。

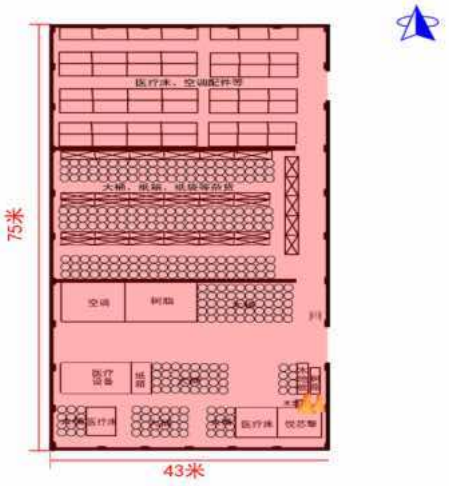
图 2 厂房 3 平面图

起火建筑为厂房3，为单层钢结构厂房，产证面积3299.04㎡，用作物流仓库。厂房3内部使用砖墙分隔中、北为3个仓储区，面积约1290㎡、967㎡、967㎡，分隔墙上偏东侧设置门洞，并用防火卷帘进行分隔；在建筑东墙上各设置1 扇电动卷帘门，用于日常进出货物。厂房3东墙外侧南端放置1个集装箱作为员工临时

厂房3内物品摆放情况：北部仓储区设置金属货架（货架高约1.5米）主要放置医疗用床、空调配件置金属货架（货架高约1.5米）主要存放不同种类的桶装化学品和纸箱、纸袋等包装耗材；南部仓储区未设堆垛形式放置于地面，由南向北第一跨区域由东向西依次堆放罐装动力清净增效剂（悦芯擎）、医疗床、二跨由东向西依次堆放树脂颗粒、木地板、桶装化学品、医疗床；第三跨为过道、第四跨由东向西依次堆树脂颗粒、空调配件。（见图2、图3）

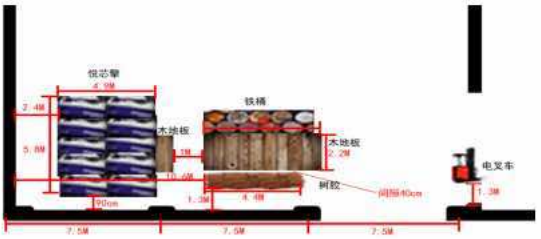
图 3 厂房 3 起火部位物品摆放示意图

经现场勘验，在厂房3内东南侧发现7根有带熔痕铜导线，分别为3号铜芯线物证（距东墙2.2米，距号铜芯线物证（距东墙1米，距南墙7.6米）；5号铜芯线物证（距东墙4米，距南墙6.9米）；6号铜芯线米，距东墙6.2米）；7号铜芯线物证（距南墙8.2米，距东墙6.2米）；8号铜芯线物证（距南墙7.4，距东铜芯线物证（距东墙5.9米，距南墙8.4米）。经火灾物证鉴定中心鉴定4号铜芯线物证为一次短路熔痕；3号铜芯线物证为电热熔痕。证明物证所在位置处带电且存在故障，且物证所在位置下方堆放有纸板箱包装被高温短路喷溅熔珠引燃并阴燃的条件。

综上，认定起火原因为电气线路短路引燃下方货物的纸板箱外包装并扩大成灾。

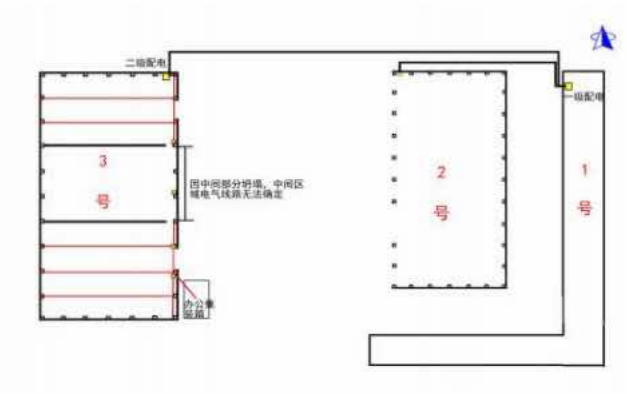
图4 厂房3电气线路图

厂房3内电气线路敷设情况：嘉好路230号厂区总配电间位于厂房1西北侧首层，从地下敷设电缆至厂电柜内，从配电柜内接出4路电线（主要为生产、照明、消防用电），沿配电柜上方“C型钢”由北向南敷

有4个配电箱，分别设置在东侧墙面由南向北第3、4、6、8根立柱上。（见图4）

厂房3起火部位上方顶部“C”字钢内敷设有4路电线，其中1路有金属穿管保护，其余3路有导线残骸第3根立柱上的配电箱内共有5只小型断路器，用特斯拉计检测5只断路器连接螺丝，配电箱内最西侧断磁，证明有短路电流经过；经电力专家现场勘验，该断路器脱扣电流为40安培，连接导线为聚氯乙烯绝缘线，该断路器型号选用过大（应选用20安培以下）且使用非漏电型，电线短路后持续高温打火，无法及时

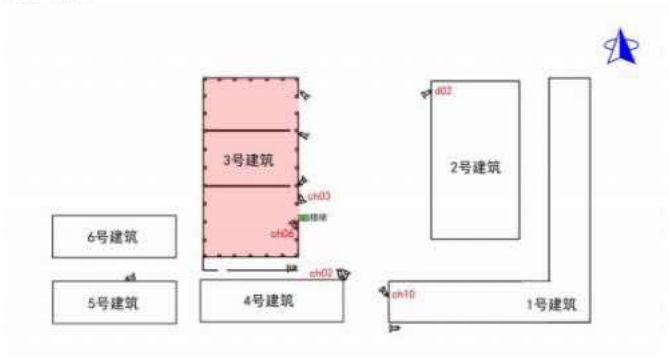
图 5 嘉好路 230 号园区视频方位图

通过调取厂房3内部监控，发现“1-6”号监控摄像头（见图5）在22 时09分38 秒出现第一帧闪光；有亮光出现，持续1.48秒，期间亮光不时闪烁变化，符合电气故障特征。
