大新桃城大新县新胜水泥砖厂“5•21”一般其他伤害事故调查报告

2025-12-26 17:25　来源：大新县应急管理局

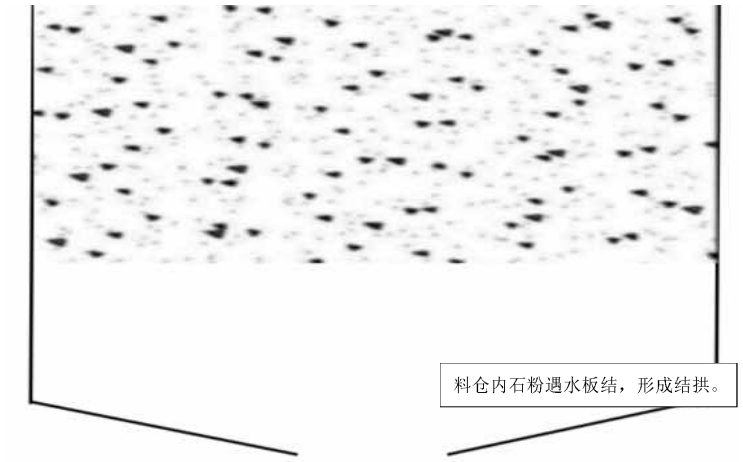
图5 事故料仓剖面图

事故现场位于大新县桃城镇新振社区外屯逐梅，新胜砖厂靠近入口右侧的石粉料仓内，该石粉料仓是露天设置，经地面开挖，四周使用水泥建成，结构底部为锥形，料仓长约4.2米，宽约4米，深约3.6米。事发前料仓装满石粉，容量约40-45吨，事发后料仓底部完整无垮塌。
