山东博兴县冠宇包装有限公司
“2·7”一般机械伤害事故调查报告

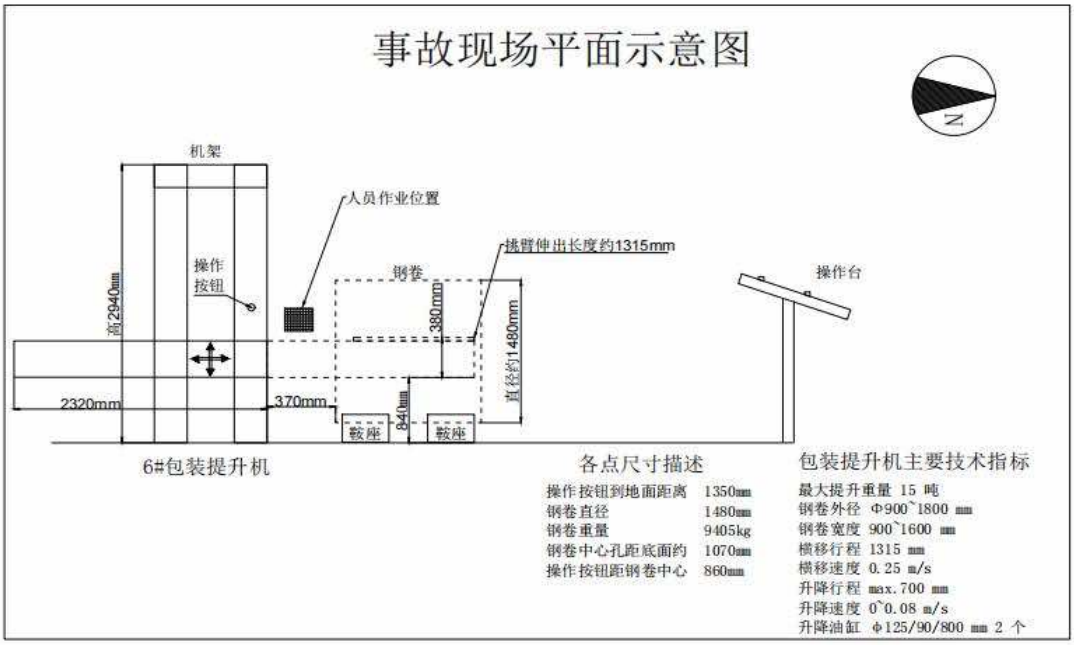
图 1 事故现场平面示意图

经对事发现场多次勘查以及对相关资料调阅得知，事故发生地点位于日照宝华公司精整工场 6 号包装线提升机，提升机机架高度为 2940mm、机架宽度为 2320mm、挑臂与钢卷间距离为 370mm、钢卷直径为 1480mm、钢卷重量为 9405kg，提升机西侧操作按钮距离面的高度为 1350mm、操作按钮具体钢卷卷芯距离为 860mm、吊臂伸出长度最大为 1315mm、横移速度为 0.25m/s（详见图 1）。

回，准备进入下一工位进行塑料膜密封与甲纸护角作业。此时，于富发现钢卷卷芯内塑料膜套装不平整，随后由提升机西侧机架处探身进入卷芯内进行整理，右手误碰提升机西侧操作按钮，挑臂突然伸出后将于富头部挤在钢卷卷芯处。

1.作业人员于富安全风险防范意识淡薄，违反了冠宇公司《提升机及套塑作业生产作业标准》第二条：“从提升机对面的操作侧内芯将剩余塑料薄膜挂到安全环上，禁止进入提升机一侧整理材料”的规定，冒险进入提升机危险区域内进行作业，误碰操作开关导致头部被挤伤。。
