武汉销品茂室内装修拆除工程“2•23” 一般墙体坍塌事故调查报告

2023-04-24 09:00 来源： 武昌区应急管理局

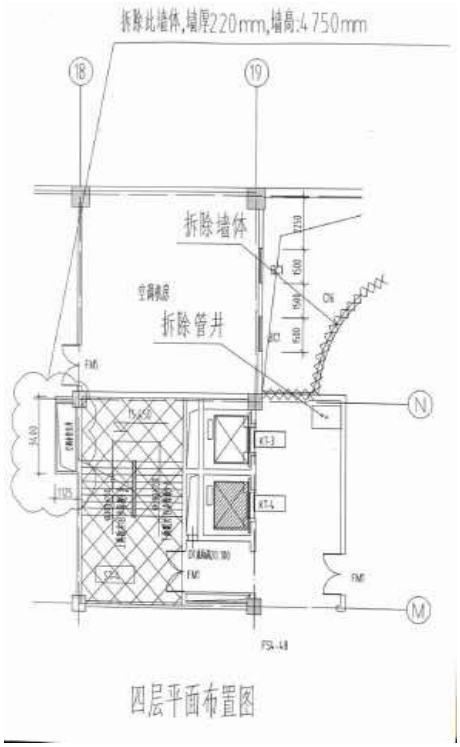
图一：四楼平面布置图（事发位置区域）

按照工程施工安排，2月23日13时许，于某斌、王某忠、宋某金、李某四人分两组在工程三楼进行墙体拆除作业，于某斌、王某忠一组，宋某人均采用先使用电镐从墙体的底部凿墙，再站在门式脚手架上用大锤砸墙体的“从下至上”的拆除流程。15时许，四人完成三楼拆除作业后到四楼的U型空调管道竖井（正面宽约3.40M、两侧宽约1.12M、高约4.75M、厚度约0.22M，详见图一）。宋某金和李某在竖井右侧面作业，于某斌和王某某斌靠左、王某忠靠右），四人仍采用“从下至上”的拆除流程。16时许，王某忠正在用电镐凿墙时，突然听到旁边传来墙体坍塌的声音，扭头看墙体压覆。

事故发生位置

于某斌违反《建筑拆除工程安全技术规范》（JGJ 147-2016）关于“人工拆除施工应从上至下逐层拆除，分段进行”的规定，从下至上进行拆体的底部拆除时，上部未拆除的墙体因支承不足发生坍塌。

一是严格落实全员安全生产责任制。应当明确各岗位的责任人员，编制全员安全生产责任清单，明确全部岗位的责任人员、责任范围等内容，安全生产工作纳入生产经营全过程。二是严格审核施工方案。对于达到一定规模的危险性较大的分部分项工程应当编制专项施工方案，安全负责人签字后实施，由专职安全生产管理人员进行现场监督。三是严格开展安全生产教育和培训。应当对从业人员进行安全生产教育和培训，上岗术交底和危险因素告知，保证从业人员熟悉有关的安全生产规章制度和安全操作规程，并对全体从业人员投保安全生产责任保险。四是行双应当建立健全并落实安全风险分级管控制度和隐患排查治理制度，定期分析研判风险，常态化开展隐患排查，及时整改到位，推动安全生产关口前
