安庆市太湖县“2021•9•5”货车翻坠重大事故调查报告

（省政府 9.5 事故调查组）

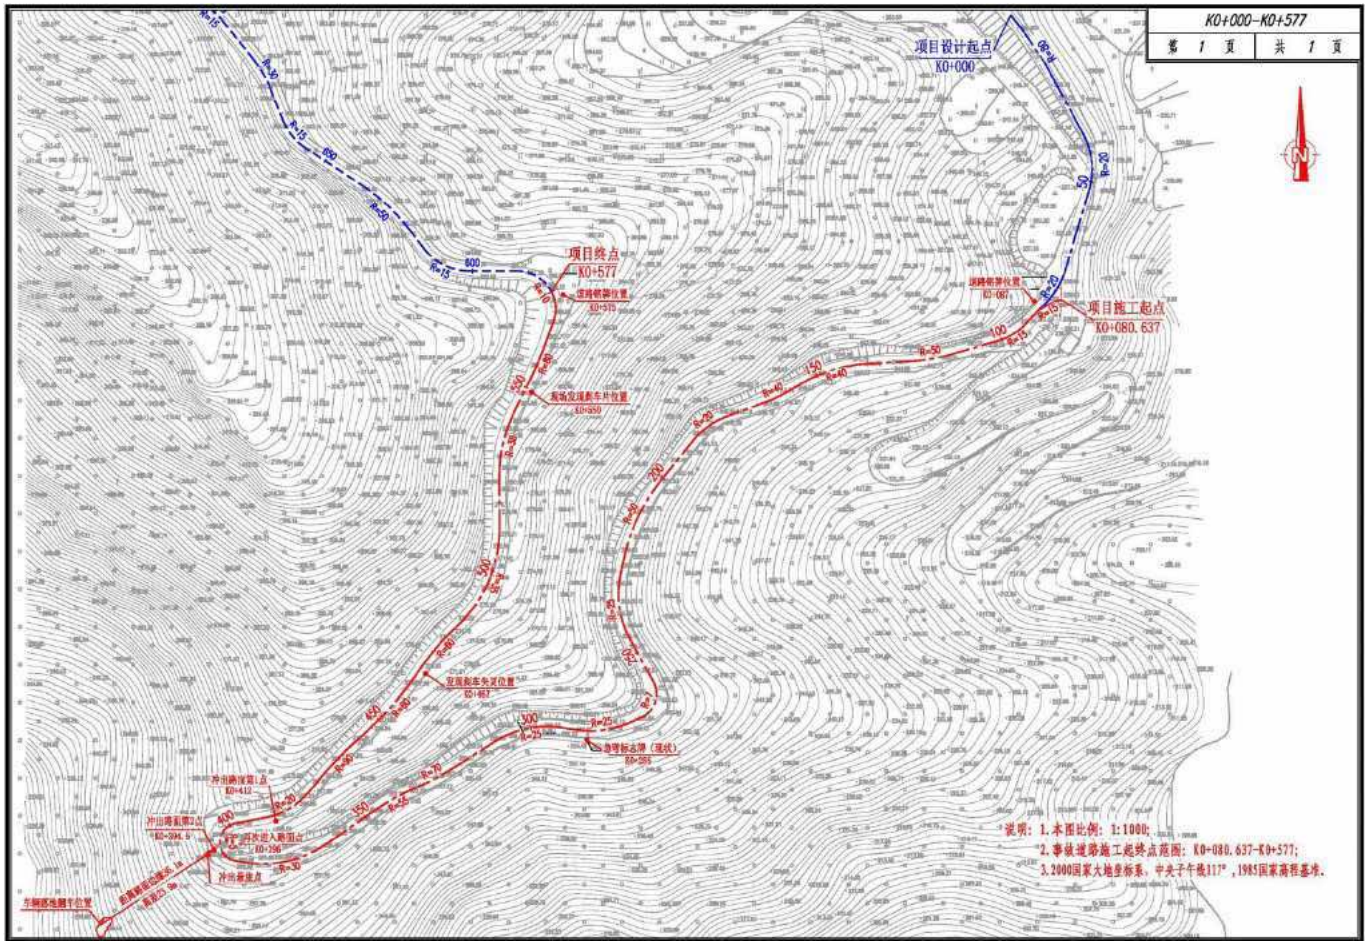
图 2 事发路段平面图

经相关机构勘测（见图 2、图 3），事发路段实际施工里程 496.4 米，实际施工起点桩号为 K0+080.6[10]，终点桩号为 K0+577，路基宽 4.5 米，路面宽度 3.5 米，两侧土路肩宽各 0.5 米，路面结构厚度为 20 厘米水泥混凝土面层+18 厘米填隙碎石基层，路面结构良好，单车道宽 3.5 米。道路平均纵坡为 10.80%，最小圆曲线半径为 5 米，最大纵坡 21.15%（见图 4）。无标志、标线、警示标识、护栏。

经调查认定：事发路段施工图设计文件中平纵面指标不满足省交通运输厅关于“农村公路扩面延伸工程实施方案”中的建设标准。道路施工时，有关参建单位未按照设计文件中设计的安全防护设施进行施工。

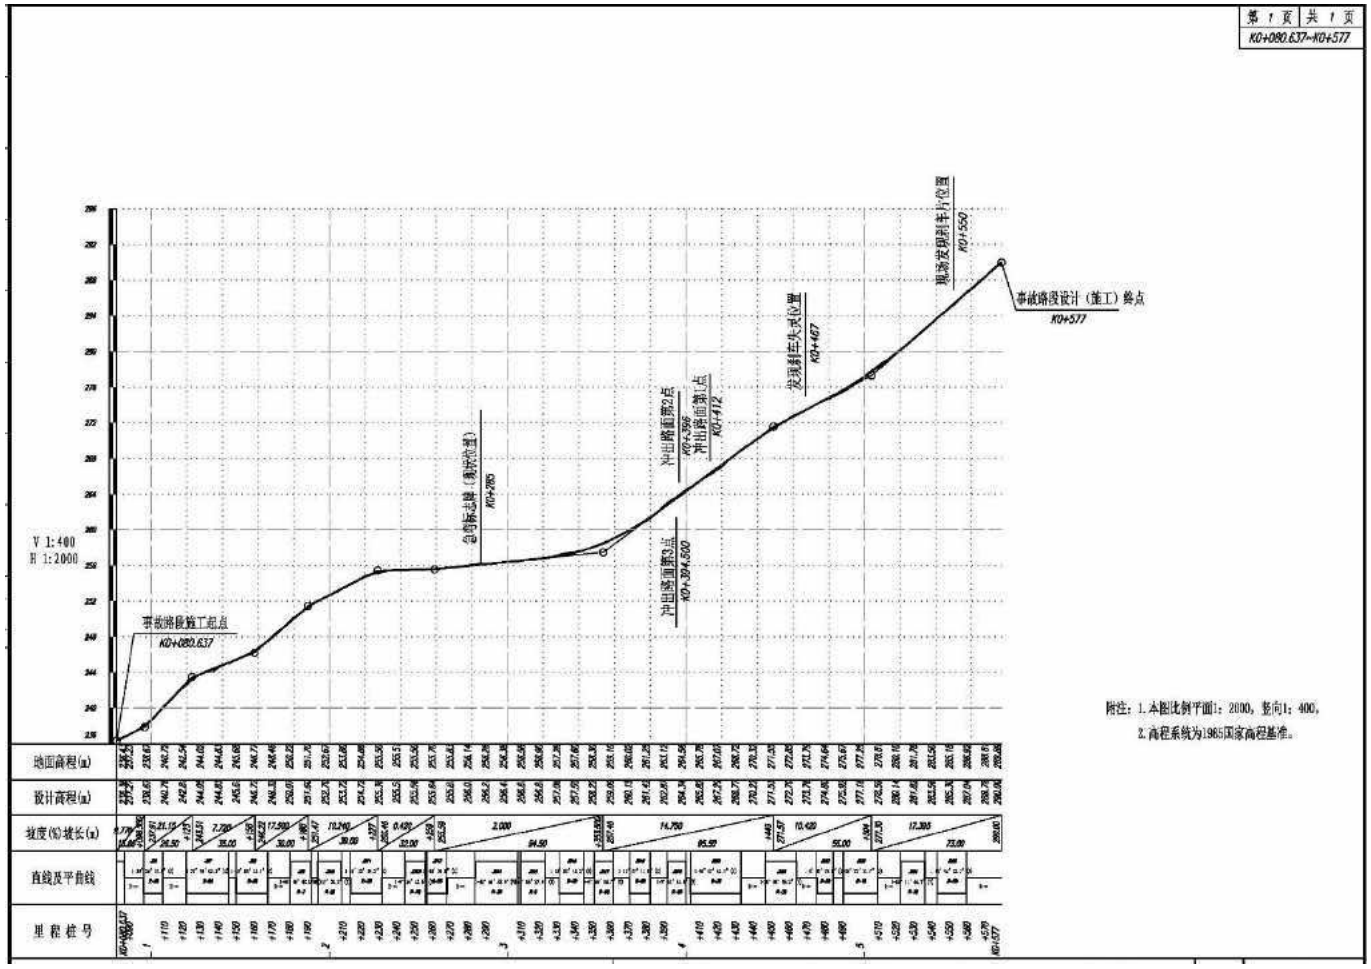
图 3 事发路段地形图

经有关单位及事故调查组现场勘查，事故车辆沿事发路段由北向南行驶，从 K0+412 处（此处道路平曲线半径为 20 米，道路纵坡为 14.75%下坡）向左偏出路面，在 K0+396 处冲入回头曲线处路面，并在回头曲线路面边缘（桩号 K0+394.5）处冲出路面，坠入山崖坡面，最终坠落点距 K0+394.5 处路面边缘高差 23.9 米，该路段回头曲线处半径为 5 米，纵坡为 14.75%。事发路段未设置护栏、急弯陡坡标志及凸面镜，全线无标线和警示标识。
