大化县四川蓉城嘉烨建筑工程有限公司分布式光伏项目“5·24”高处坠落一般生产安全事故调查报告

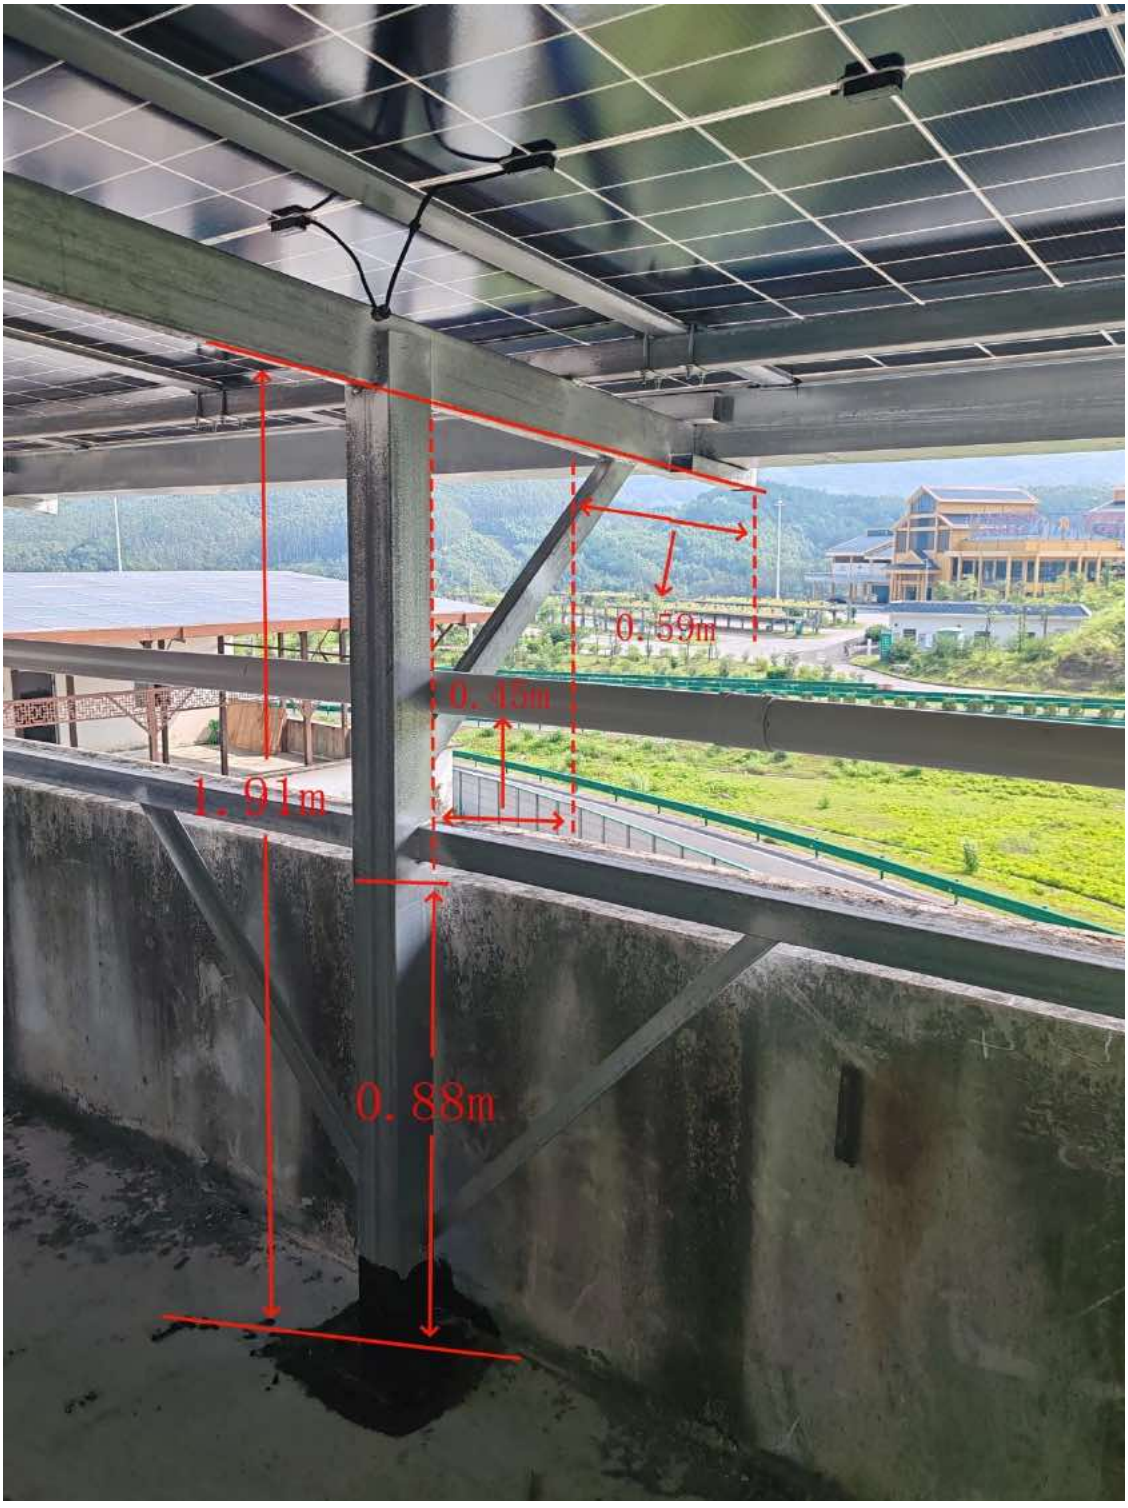
（图一）为房子正面图

（图二）为施工作业现场图

（图三）为房子侧面图

上进行水槽安装作业。15 时 05 分，蓝庆甫与韦仲腾安装完房顶东北面临边光伏棚架上的水槽后准备返回三楼顶板面，在返回途中，需经过屋顶东北侧高达 11.28 米的临边区域（无防护）才能回到三楼顶板面。当时防坠器系挂在 1.91 米高的棚架上，蓝庆甫在尚未安全返回三楼顶板面的情况下便提前解除防坠器，在从棚架下行至高度为 0.88 米的临边围墙（见图二）时，因踩空坠落至覃浪涛房屋东北侧一楼地面（见图一）。
