温岭经济开发区浙江钢泰钢结构（集团）有限公司“5·22”一般物体打击事故调查报告

温岭市政府事故调查组

2026 年 7 月 7 日

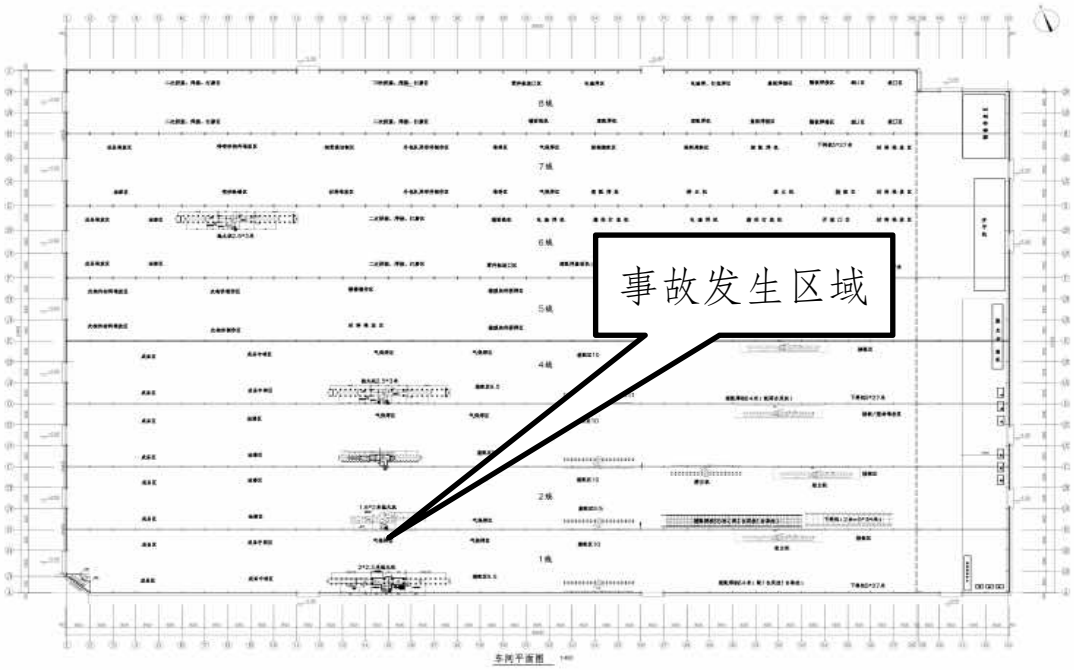
图 3：厂房平面图

事故发生于钢泰公司生产厂房内抛丸区钢梁堆放处（见图2），厂房长369米，宽度224米，占地面积82656m^2，共一层。

该区域钢梁按腹板竖直、上下翼缘水平平卧方式摆放（见图3）。涉事钢梁长12.08m，宽度0.9米，重量约为2.32吨，为H型钢梁。
