日照泰东环保科技有限公司“6•26”事故调查报告

2024年6月26日9时00分许，日照泰东环保科技有限公司除尘灰粉煤灰车间备用水池水池内，发生一起事故，造成1人死亡，直接经济损失108万元。

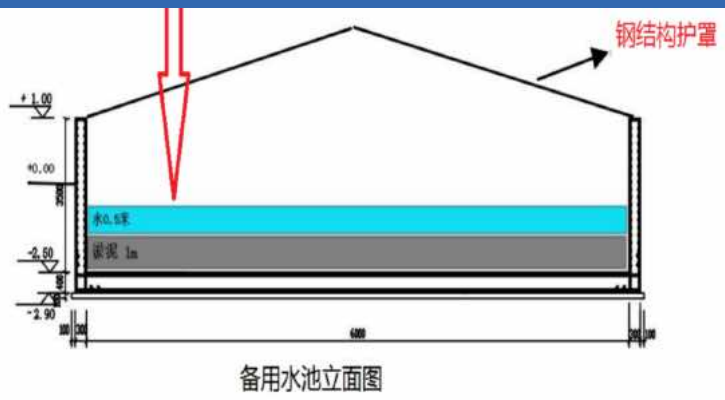
图一 事故发生地点示意图

事故发生地点位于泰东环保公司除尘灰粉煤灰车间备用水池内，备用水池周边堆满除尘灰，设置安全警示标志。（见图一）
