伊川县彭婆镇洛阳顺祥机械有限公司“2.20”一般机械故调查报告

伊川县彭婆镇
洛阳顺祥机械有限公司“2·20”一般机械伤害事故调查报告

（网上公示稿）

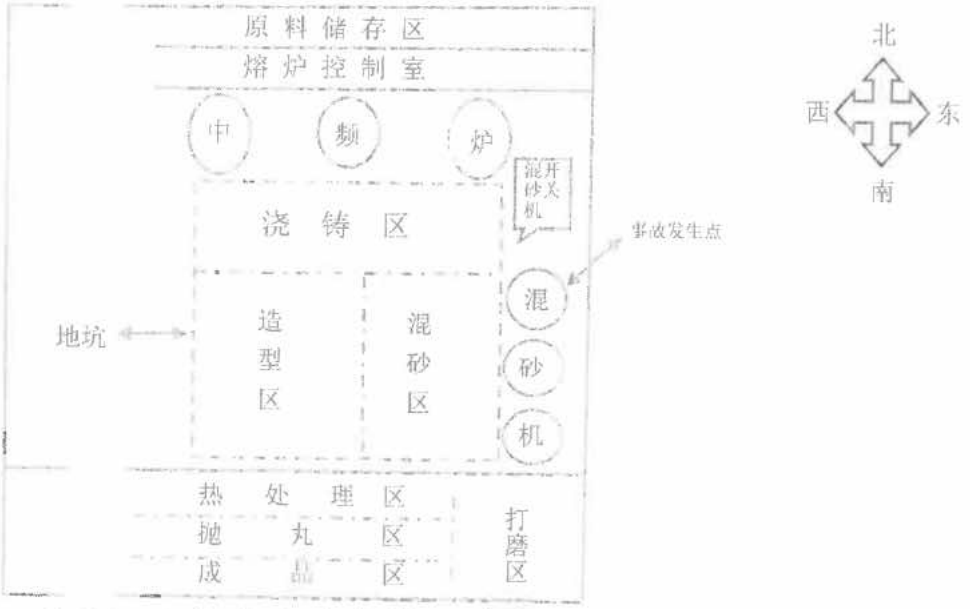
事故现场示意图

2024年2月20日下午15时20分许，洛阳顺祥机械有限公司车间造型工陈某利启动混砂机准备开始混砂，开机后

听到声音不对立马把混砂机关停，跑到混砂机工作台上去查看，发现维修工梁某坡头朝南脸朝东侧躺在混砂机内。

洛阳顺祥机械有限公司车间长 90 米，宽 50 米，车间内由北向南分为原料储存区、熔炼区、浇铸区、造型区、混砂区等工作区域。混砂区在车间东南侧，共有 3 台混砂机，并列设置在地坑（深 1.3 米）上面的平台(东边宽 3.4 米，西边宽 4.7 米）上，混砂机高 1.5 米，北侧和中间的混砂机控制开关位于混砂机北侧 2 米处，事故发生位置在车间混砂机区最北侧的混砂机内。
