淮南市凤台县“2020·7·5”较大起重伤害事故调查报告

省政府“7.5”事故调查组

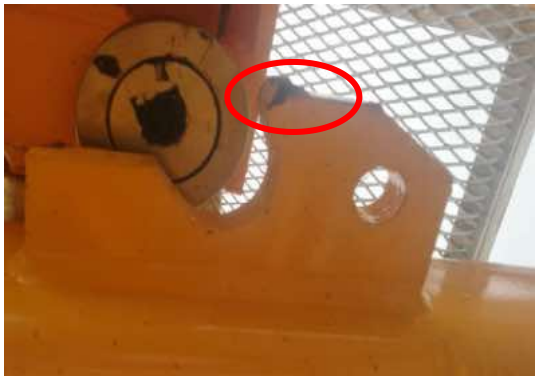
图9 第8塔身节西南方向上方踏步图（由下向上）

第 8 塔身节西南方向上方踏步半圆弧内油漆完整，无压痕，踏步半圆弧外侧边缘处有明显压痕且有金属摩擦痕迹，踏步半圆弧外侧边缘内侧油漆有裂痕（见图 8、9）。

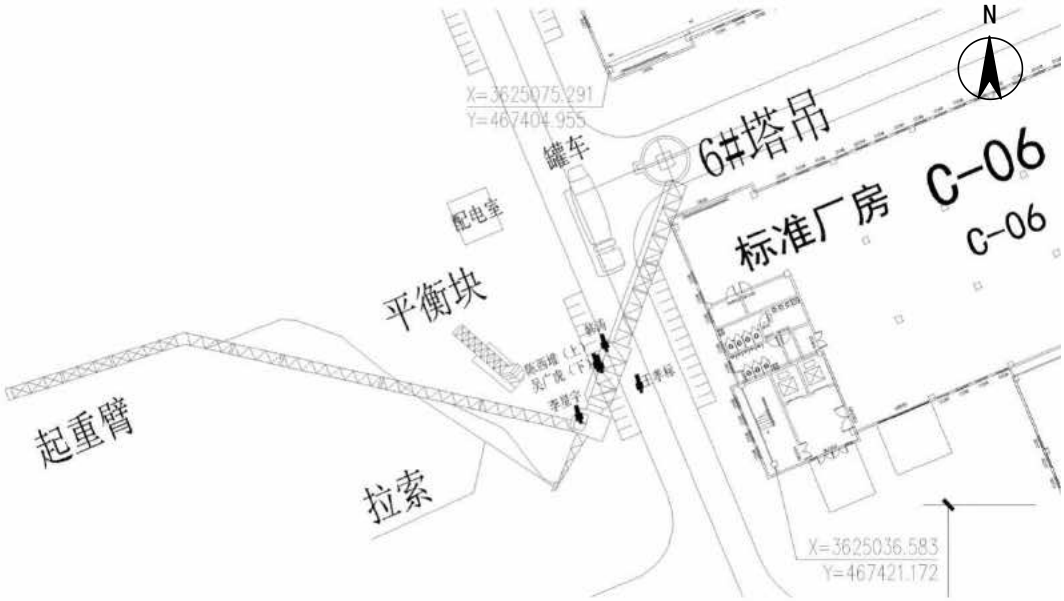
图 10 死亡人员位置图

事故造成 5 名现场施工人员死亡，死亡人员具体情况如下:
