都安瑶族自治县永安镇安福村“8·29”触电事故调查报告

“8·29”触电事故调查组

2025年9月26日

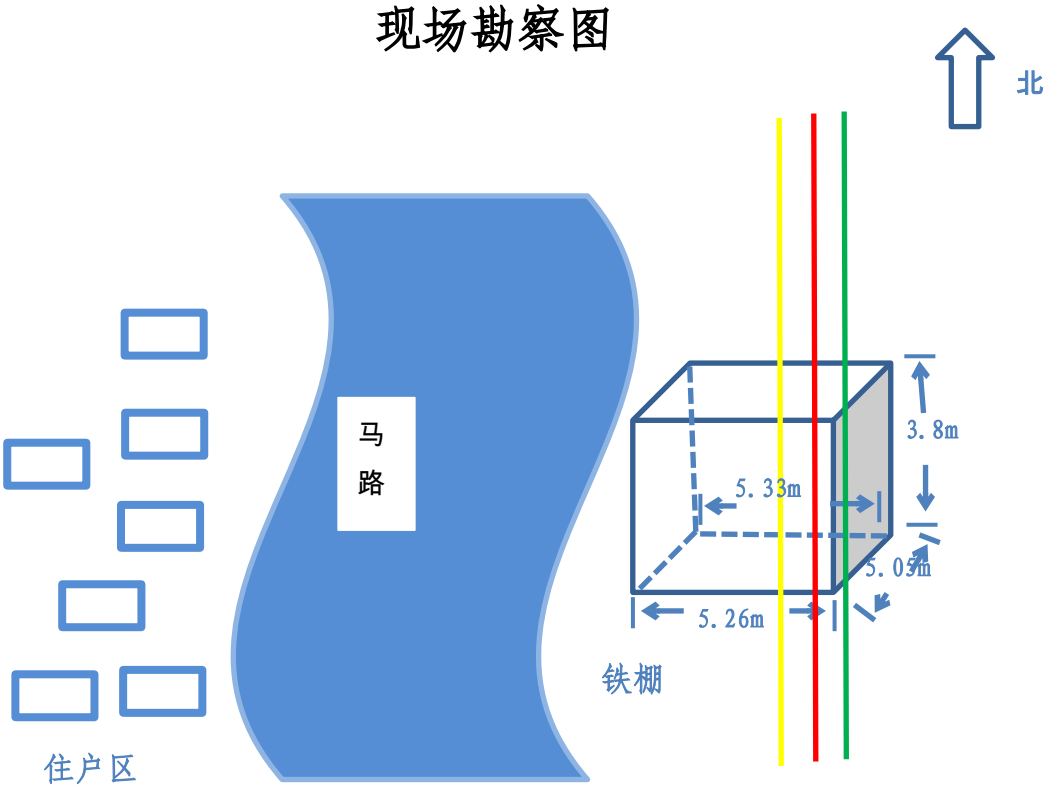
图 1　现场勘察图

事故现场位于都安瑶族自治县永安镇安福村加波队韦*家马路对面的自留地。死者生前帮助韦*在其自留地的斜坡上搭建了一个铁皮棚，该铁皮棚一侧尺寸为5.05米（长）×5.33米（宽）×3.80米（高），另一侧尺寸为5.33米（长）×5.26米（宽）×3.56米（高），呈不规则的高低长方体。经现场测量，10kV吉隆线加坡支线路径位于铁皮棚后半段上方，呈三角排列穿越。在铁皮棚低处测量，A相线路距地面5.38米，距棚顶1.58米；B相线路（顶相）距地面6.40米，距棚顶2.60米；C相线路（触电点）距地面5.16米，距棚顶1.36米。在铁皮棚高处测量，A相线路距地面4.84米，距棚顶1.28米；B相线路（顶相）距地面5.82米，距棚顶2.26米；C相线路距地面4.73米，距棚顶1.36米。据现场人员描述，死者在施工作业结束后，因起身站立在铁皮棚上方，与上方10kV吉隆线加坡支线的安全距离不足，导致触电身亡。

事故发生在位于都安瑶族自治县永安镇安福村加波队韦*家马路对面。（详见图1至图2。）
