湛江经济技术开发区兴记羊排粥店“10·13”一般触电事故调查报告

编制单位：湛江经济技术开发区兴记羊排粥店“10·13”一般触电事故调查组

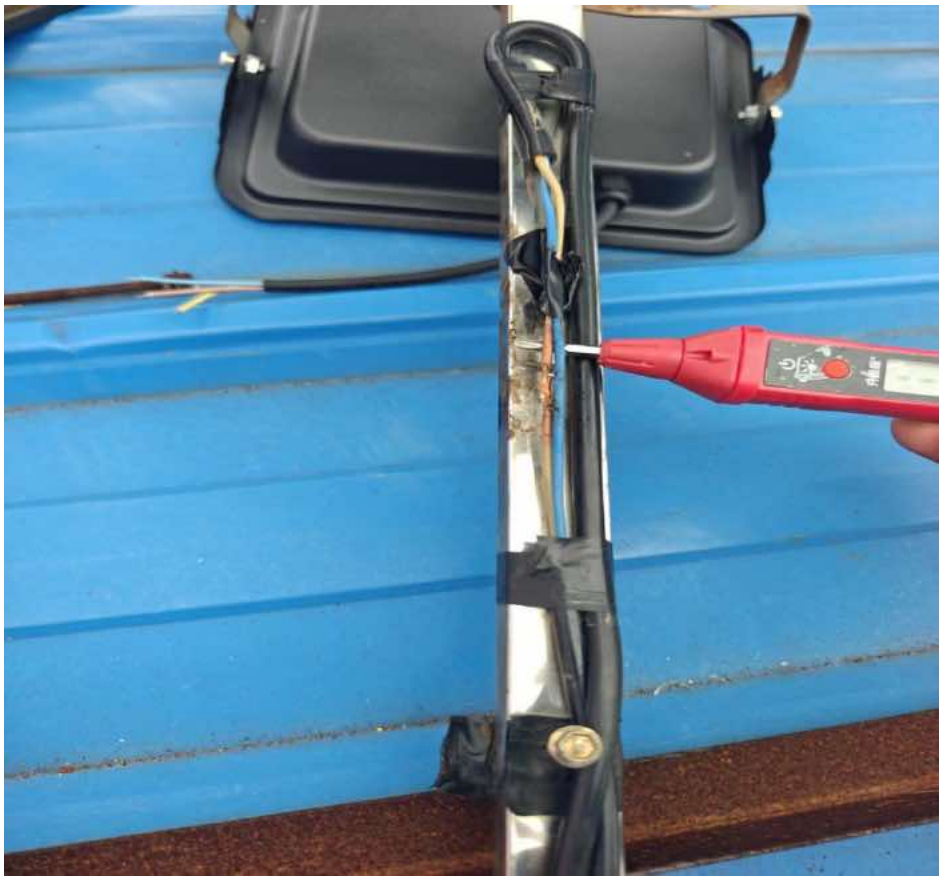
图 6

因受 2025 年国庆节期间台风“麦德姆”影响，兴记羊排粥店广告牌的广告布被掀飞、照明灯被损坏。羊排粥店店主向珠江啤酒公司业务员杨某明反映相关情况后，杨某明通知众知公司派人前往修复。10 月 13 日 10 时左右，众知公司符某强、李某秀、祝某术等人到达兴记羊排粥店进行广告牌修复，作业流程为先恢复广告布，再修复照明灯。11 时 19 分左右，作业人员已将招牌广告布恢复完毕。此时广告布将屋面遮掩，地面人员无法看到广告布后状况。修复照明灯时，符某强、李某秀等人在地面作业，祝某术在屋面作业。11 时 38 分 20 秒左右，祝某术在屋面（位于广告布后）触电倒地。根据现场勘查，屋面上有 4 盏未安装照明灯，其中一盏接有的黑色电线中间有一段外部胶皮破损，裸露出里面的金属线。结合现场监控录像，推断祝某术准备安装照明灯时，接触到

破损电线里面的金属线，触电倒地。11 时 45 分 30 秒左右，地面人员攀爬上屋面，发现祝某术倒地，对其进行现场救治并拨打报警电话。

6.现场有电线裸露点，事发时祝某术正在该处接线；事后检测，该点处于带电状态（图 6）。

祝某术安全意识薄弱，未取得电工作业证违规从事电气作业[1]，没有停电确认进行带电接线作业[2]是导致触电事故发生的直接原因。
