新建宝坻新城第二水厂工程项目“2•16”一般高处坠落事故调查报告

来源：宝坻区应急管理局　发布时间：2025-06-26 14:10

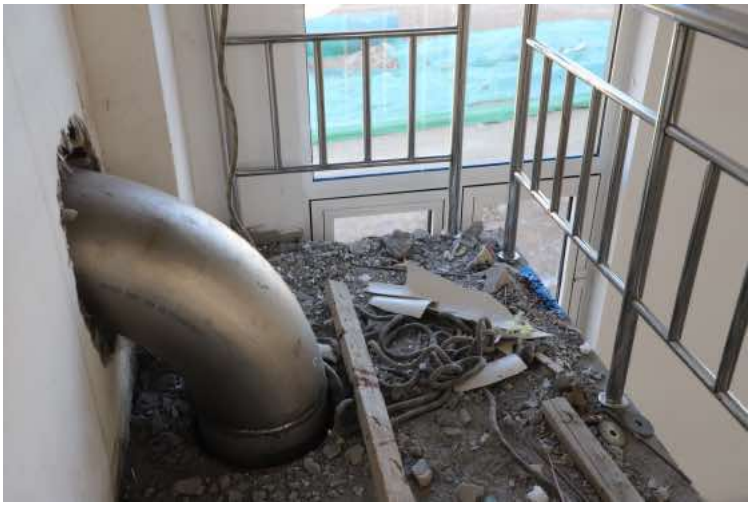
图1净水车间图

事故现场位于宝坻区潮阳街道新建宝坻新城第二水厂工程项目净水车间。

净水车间房顶钢结构平台距二层平台8.5米，二层平台长25.3米，宽1.5米，栏杆高度1.1米。
