重庆潼南开春生猪养殖有限公司“8·20”较大中毒和窒息事故调查报告

重庆市政府事故调查组

2024年10月

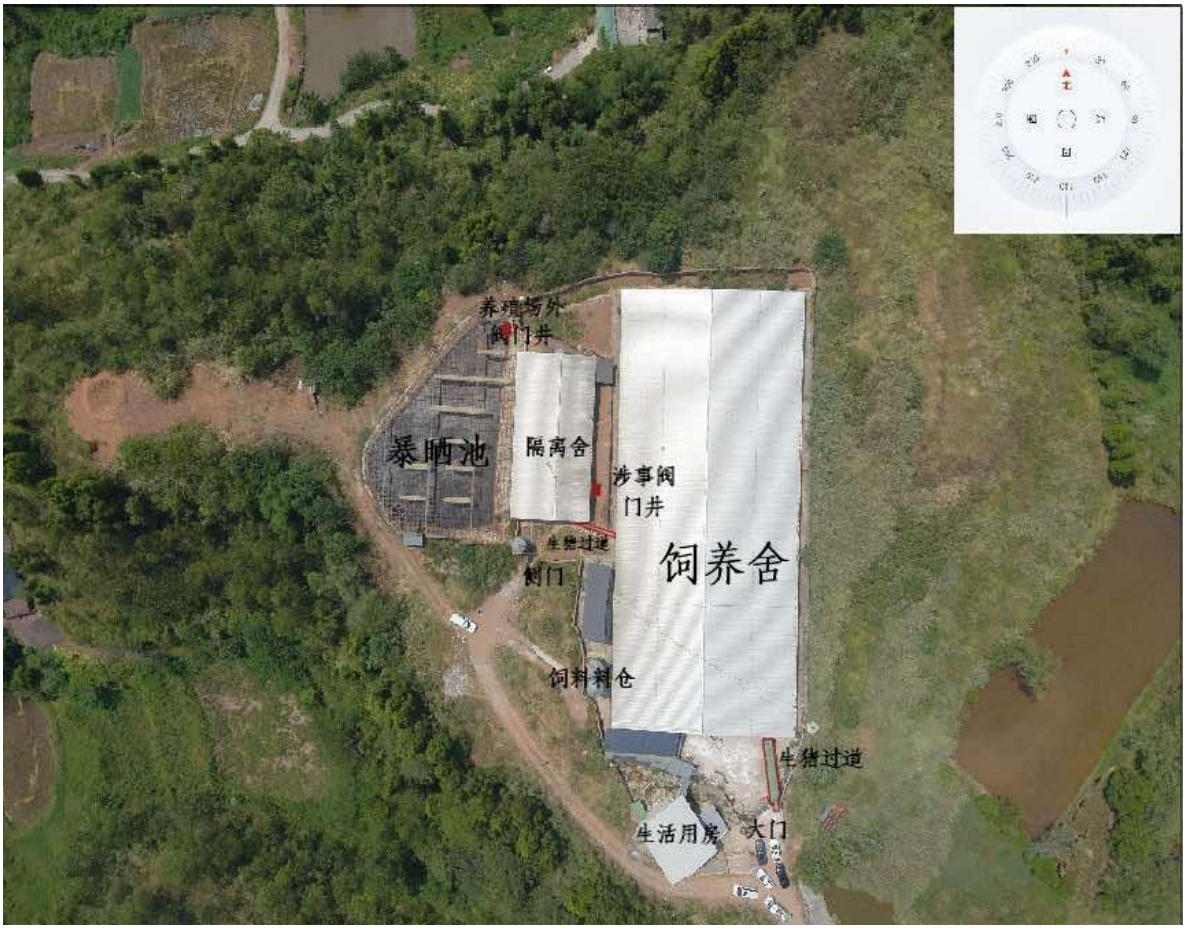
图 1　生猪养殖场及周边俯视图

生猪养殖场位于潼南区别口镇花院村2组调嘴坡，场内主要建筑呈“品”形分布，借助地势高差及重力自流作用，依次从东至西、从高到低布置饲养舍、隔离舍、露天暴晒池等。隔离舍位于饲养舍西侧8m处，与饲养舍之间设有阀门井（即涉事阀门井）。隔离舍西侧设有3000m^{3}暴晒池。养殖场周边为林地，100m范围内无其他建筑物，其南面有乡村道路与外界相连。养殖场南侧（大门）、西侧（侧门）分别设有出入口，紧邻南侧出入口设1条生猪通道。养殖场最南侧为生活区，含厨房、员工办公休息区等。（见图1）

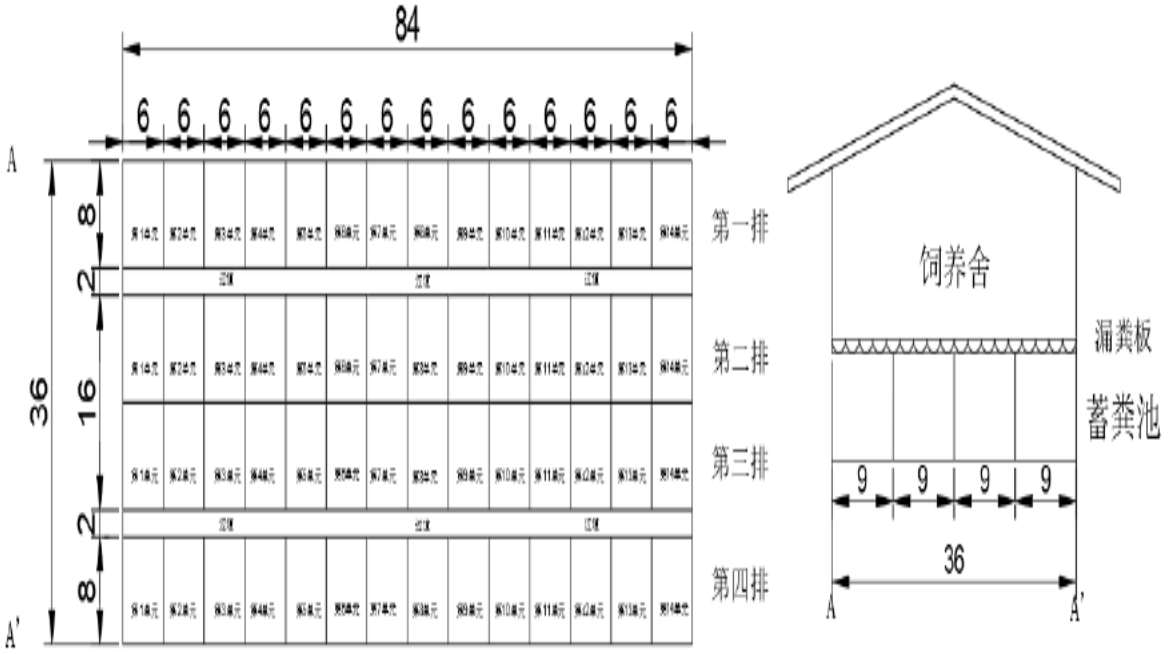
图 2　饲养舍内景

（1）饲养舍粪污处理情况。饲养舍用于饲养健康生猪，饲养舍长 84m、宽 36m，建筑面积 3024m^2。饲养舍采用单元化连体猪舍，设 2 个人行过道（宽 2m），4 排圈舍，共 56 个圈舍，每个圈舍规格长 8m、宽 5.5m，圈舍内采用机械通风。饲养舍的粪污通过镂空结构的漏粪板将粪污收集在圈舍下方的蓄粪池中。（见图 2、图 3）

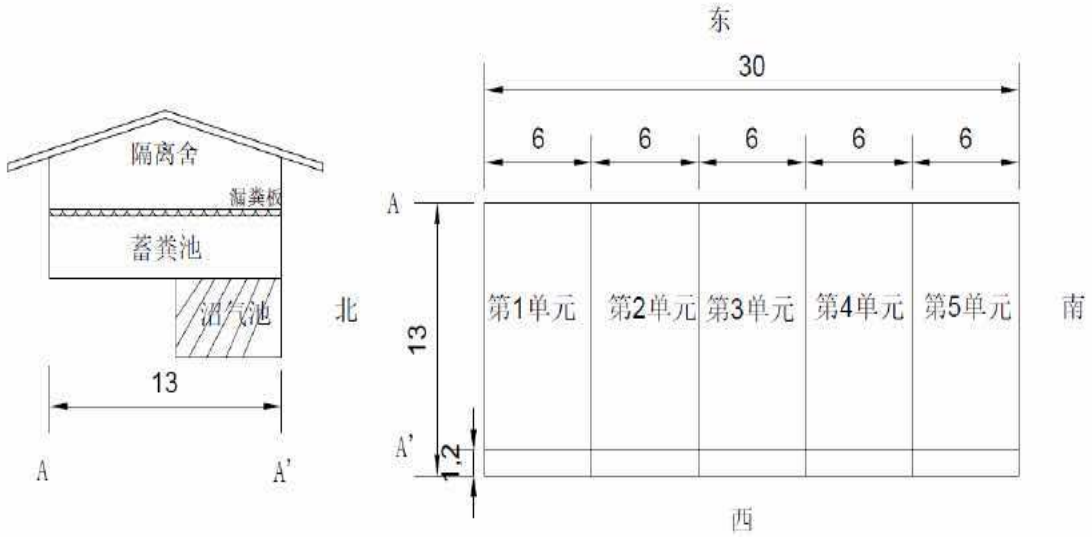
图4　隔离舍内景

（2）隔离舍粪污处理情况。隔离舍主要用于饲养病猪、弱猪。隔离舍长 30m、宽 9m，建筑面积 270m^2，目前处于闲置状态。隔离舍采用单元化连体猪舍，设 1 排圈舍，共 5 个圈舍，每个圈舍规格长 12m、宽 6m，圈舍东侧设人行过道（宽 1.2m），

舍内采用机械通风。隔离舍的粪污通过镂空结构的漏粪板将粪污收集在圈舍下方的蓄粪池内。蓄粪池下方设置1个沼气池，沼气池长30m、宽6m、深3.8m，设8级沉降和发酵，圈舍粪污在沼气池内经无害化发酵处理排放至暴晒池。（见图4、图5、图6）

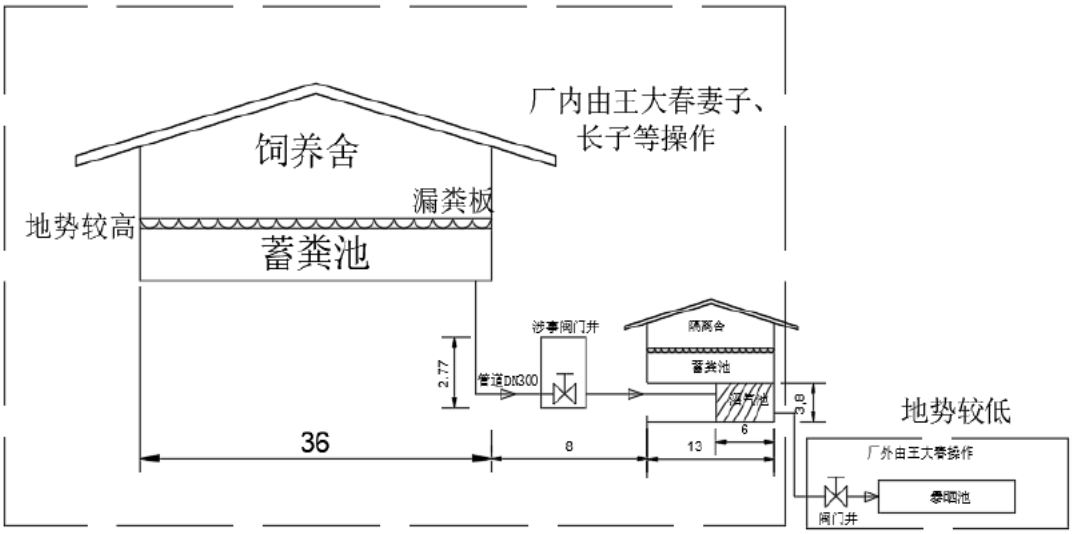
图 8 粪水处理流程剖面示意图

（3）养殖场粪污处理整体流转情况。隔离舍位于饲养舍西侧约 8m 处，饲养舍、隔离舍底部设有蓄粪池，蓄粪池均设有一定坡度，便于收集生猪粪便、尿液、废水等污物，作业人员则根据蓄粪池液位情况适时排污。饲养舍蓄粪池中的粪污通过长约 9m、规格 DN300 的 PE 管道排入隔离舍底部沼气池内。沼气池内的粪污经过蓄积发酵后，由王 x、陈 xx 操作养殖场内阀门，王 xx 操作养殖场外阀门，将沼气池内粪污排放至暴晒池后还地、还田利用。（见图 7、图 8）

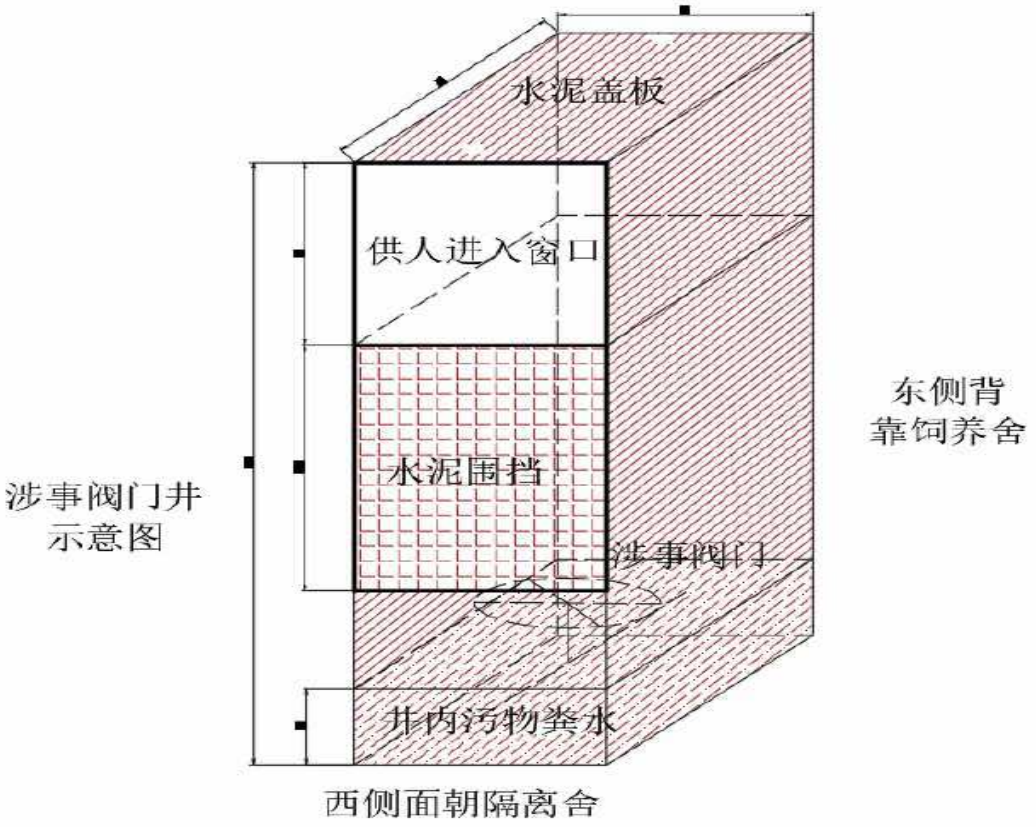
图 11　事发当日阀门井现状示意图

经调查，为防止雨水进入涉事阀门井内锈蚀阀门，阀门井顶部由水泥盖板密封，阀门四周修建水泥围挡。阀门井西侧面朝隔离舍方向设长 1.13m、宽 0.92m 的水泥围挡，该挡板上部留有长 0.92m、宽 0.84m 的洞口可供人进出。事发当日，救援人员将上述水泥围挡用铁棍撬开，并将阀门井上部盖板打开通风。

涉事阀门井内的阀门日常由王 x 操作。王 x 在进入阀门井前，通常会将阀门井顶部的盖板打开，经自然通风约半小时后再进入阀门井开关阀门。事发当日，作业人员舒 xx 进入阀门井内关闭阀门时，并未打开上部水泥盖板进行自然通风，导致中毒昏迷在阀门井内。（见图 11）

经现场勘验，连接饲养舍与隔离舍之间的管道阀门井底部及四周墙体有细小裂缝，管道与周边水泥缝也有细小间隙，导致饲养舍蓄粪池的粪水通过裂缝渗入阀门井内，积累的粪水在阀门井底部发酵，聚集硫化氢等多种有毒有害气体。

涉事阀门井四面封闭，仅在隔离舍侧的水泥围挡上部开有洞口，属于受限空间。饲养舍蓄粪池内的粪水通过阀门井底裂缝渗漏至阀门井内且长期积存，加之事发当日高温加速阀门井内粪水发酵，产生硫化氢等有毒有害气体并在井内集聚。舒XX未采取任何安全防护措施违规冒险进入受限空间作业导致中毒，王XX、陈XX、陈XX盲目施救造成事故后果扩大是本次事故的直接原因。

流风机、有空气呼吸器、有安全绳）。严格遵守操作规范，做到作业前严格“三检查”（检查作业环境是否安全，检查装备设施是否齐全有效，检查安全防护措施是否到位），作业中严格“三步骤”（先通风、再检测、后作业）。加强受限空间安全教育培训，提高受限空间作业人员安全意识，认真组织开展受限空间应急预案演练，切实提升受限空间作业操作规范性，增强风险防范意识，强化安全作业规范流程，提升应急处置能力。
