巫山官渡杜*满农业公司“7·30”一般触电事故调查报告

来源：巫山县应急管理局　日期：2026-05-18

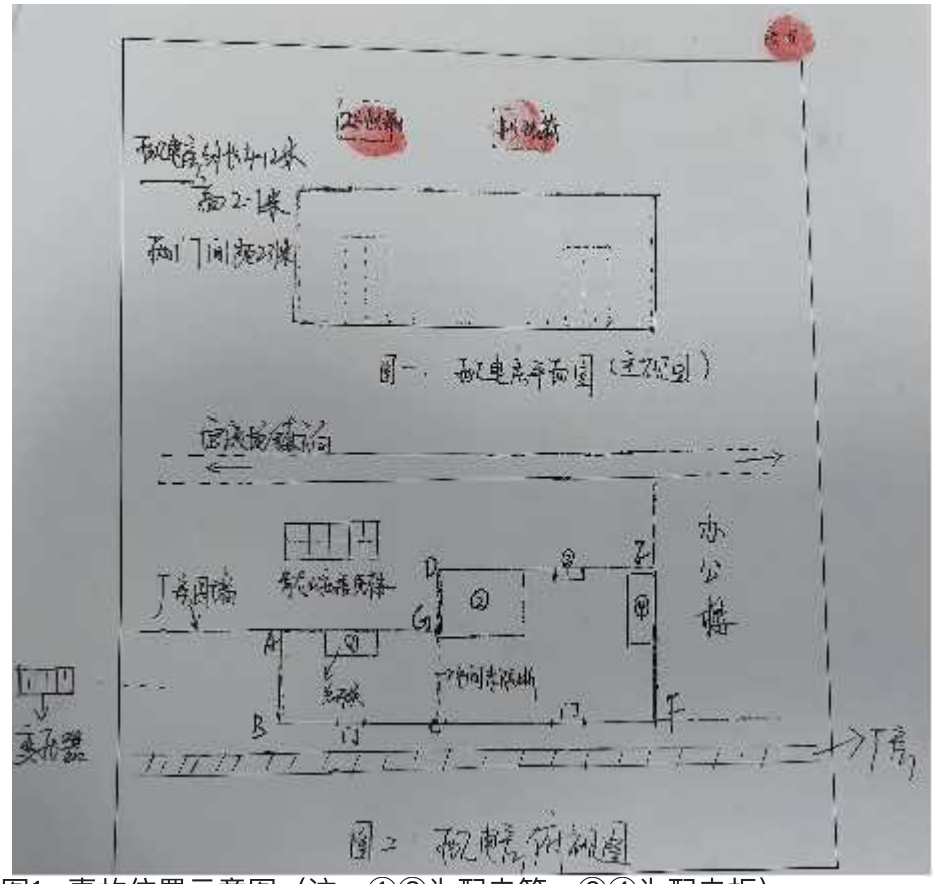
图1　事故位置示意图（注：①③为配电箱，②④为配电柜）

事故发生地位于巫山县官渡镇三堰村村委会办公室附近的杜*满农业公司所属酒厂配电房内，该配电房长4.12米，高2.1米，

配电房内原设置有1个配电柜（1号配电柜）和2个小型的配电箱，2023年已投入使用；为满足酒厂试生产的要求，本次新加装了一个配电柜（2号配电柜），即龚*平发生事故处。配电房上方有两个电表箱，内装有两块电表，接入380V的三相电（三相四线TN-C系统）。事故发生后，经多次排查，2号配电柜（接入三相四线TN-C系统，接出三相五线TN-S系统）零排螺丝松动，从而致使零线带电。事故现场情况见下图。

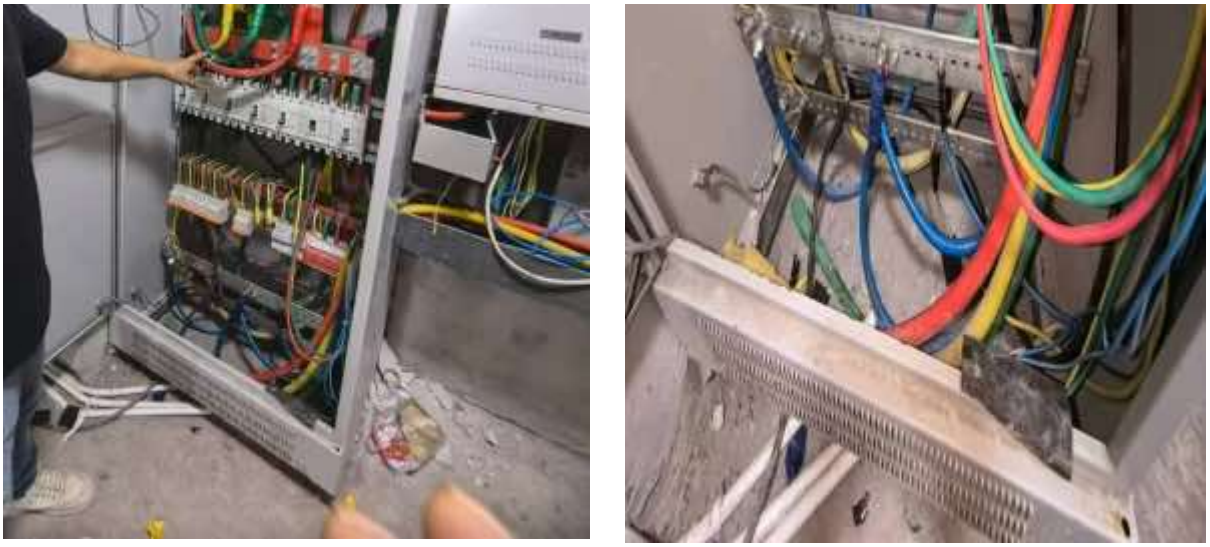
图2　2号配电柜

1.物的不安全状态：配电房内2号配电柜零排螺丝松动，致使零线零排带电。

2.人的不安全行为：龚*平擅自进入配电房内，不慎碰触带电的零排触电。

管理责任，要建立健全安全管理制度和操作规程，加强对作业人员的安全教育培训，加大隐患排查整改力度。
