宿州市萧县“2021•8•27”较大火灾事故调查报告

2021年8月27日1时36分许，宿州市萧县发生一起较大火灾事故，造成4人死亡，直接经济损失152.78万元。

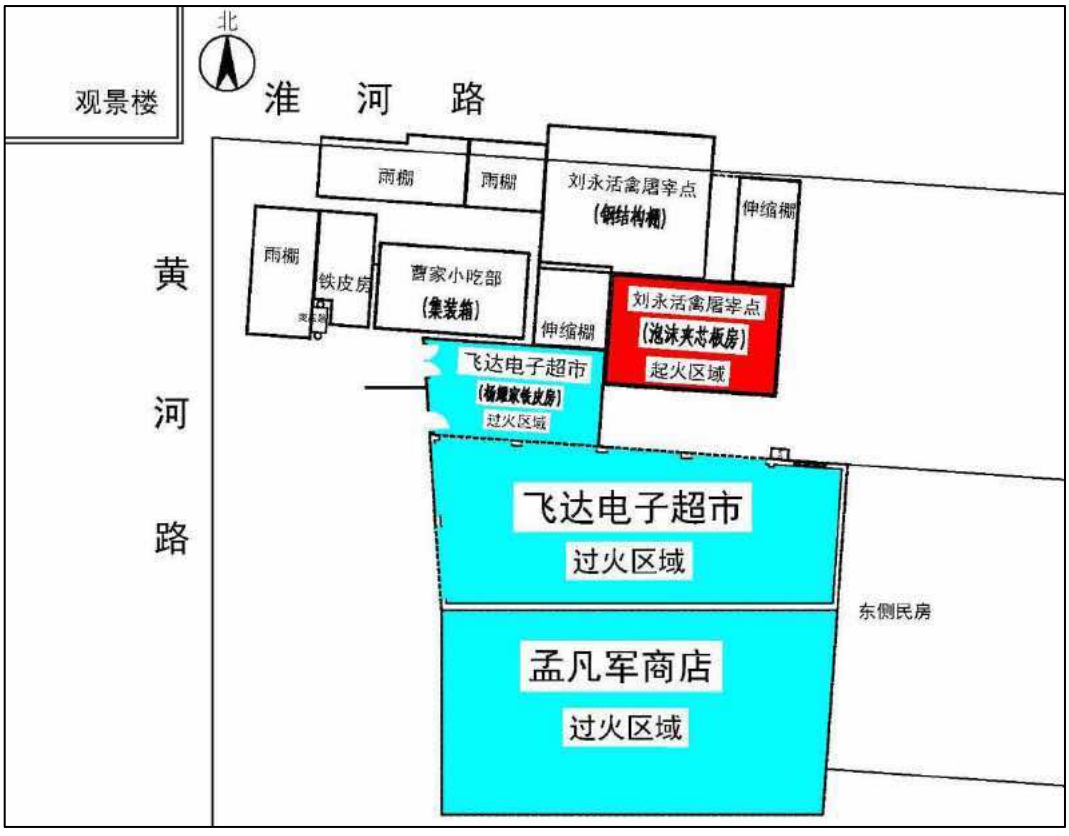
图 1 事故发生地地理位置图

飞达电子超市位于黄河路与淮河路交口东南角（如图 1）。该建筑北侧为萧县刘永活禽屠宰点，南侧为孟凡军商店，西侧紧邻黄河路，东侧为居民住宅（如图 2）。经调查，该建筑房地产权利人为杨某，房产证标注建筑面积 121.64 平方米。该建筑为杨某父亲所建，房屋建成时整体为两层砖混结构局部含钢筋混凝土梁柱混合承重结构体系。2009 年 7 月，杨某取得该房屋所有权，之后杨某将二楼东侧露台加盖彩钢板房。事故发生前，一层主要用于经营使用，二层主要用于储存货物，2020 年，杨某在房屋北侧搭建一铁皮房，用于存储杂物。

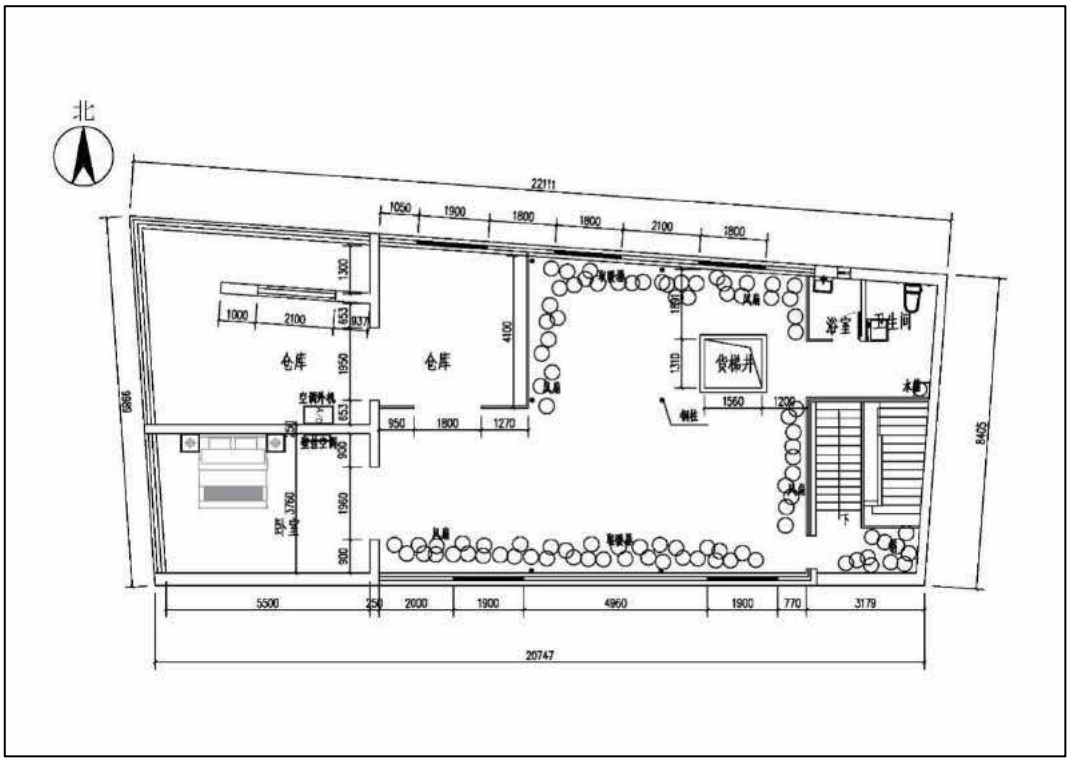
图 4 杨某家二层平面示意图

间，房间内存放大量取暖器和风扇等电器用品。二层东北角自东向西为卫生间和浴室，浴室西南侧楼板留有一方形洞口，用于提升货物。所有物品过火烧损严重，仅剩铁质骨架（如图 8）。

日常检查不到位。比如，事故第一起火点为临时搭建的鸡棚，用材为泡沫夹芯板，棚内电气线路起火后，火势很快蔓延到杨某家房屋。杨某房屋二层、杨某家铁皮房以及邻居孟凡军所属二层板房，均为临时搭建，耐火等级不符合要求且无任何有效防火分隔，也造成了火势蔓延。同时，杨某家室内二层设置的上下贯通的货梯通道，着火过程中形成“烟囱效应”，烟气通过孔洞迅速扩散，影响了当事人避险逃生的时效。

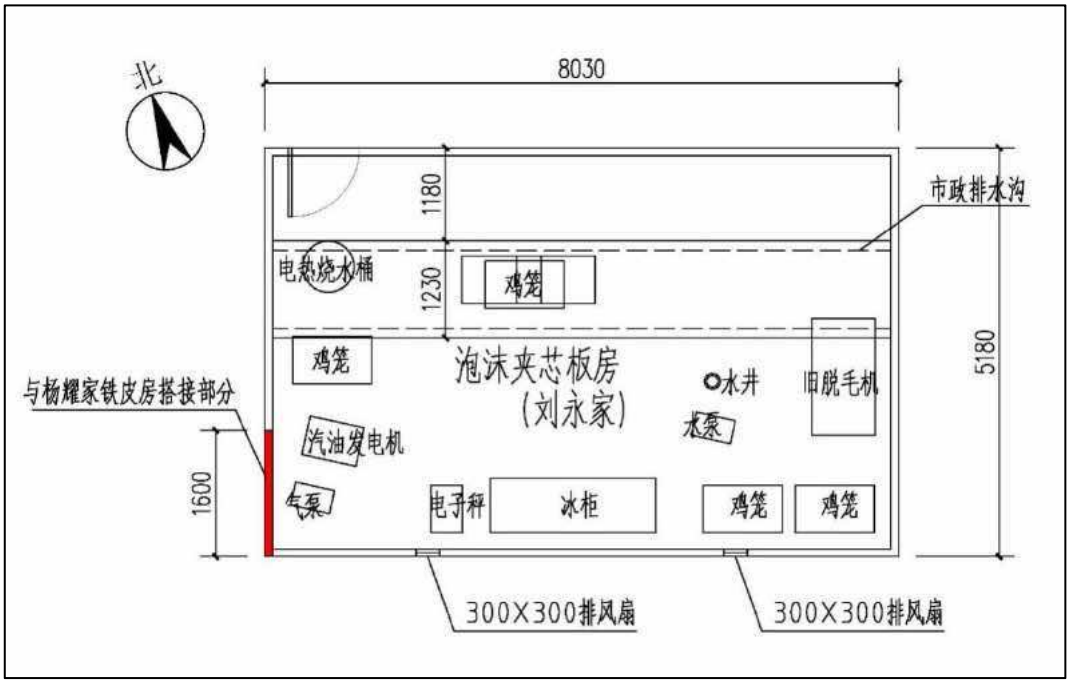
图 10 刘永活禽屠宰点泡沫夹芯板房平面示意图

该屠宰点位于杨某家北侧，由一间泡沫夹芯板房、一间钢结构棚、两个推拉棚组成。泡沫夹芯板房位于杨某家铁皮房东北侧（如图 10），占地面积约 42 平方米，南北长约 5.18 米，东西长约 8.03 米，其西墙与杨某家铁皮房东墙有部分搭接，搭接宽度约 1.6 米；该板房顶部西南角过火烧损最为严重，东侧、北侧区域过火烧损较为轻微（如图 11）。该板房内南侧自西向东摆放有气泵、电子秤、冰柜和空鸡笼，冰柜过火后仅剩铁质骨架；西侧有一汽油发电机，北侧有一电热烧水桶，东侧有一旧脱毛机，以上物品均烧损变形；房内北侧有一自西向东的排水沟，排水沟盖板西侧存放有部分鸡

笼，鸡笼内有部分烧死鸡；排水沟南侧有一口井，井边摆放了一台电动抽水泵。该板房东侧停放了杨某家的一辆面包车，过火后仅剩车架。

（1）依据萧县消防救援大队出具的《火灾事故认定书》（萧火消认字〔2021〕第0011号），起火时间为2021年8月27日01时36分许；起火部位为刘某家使用的杀鸡棚（即泡沫夹芯板房）内部（杀鸡棚位于杨楼镇观景楼东侧，杨某房屋北侧）；起火点为刘某家使用的杀鸡棚内部南侧区域；起火原因为刘某家使用的杀鸡棚内部电气线路故障。

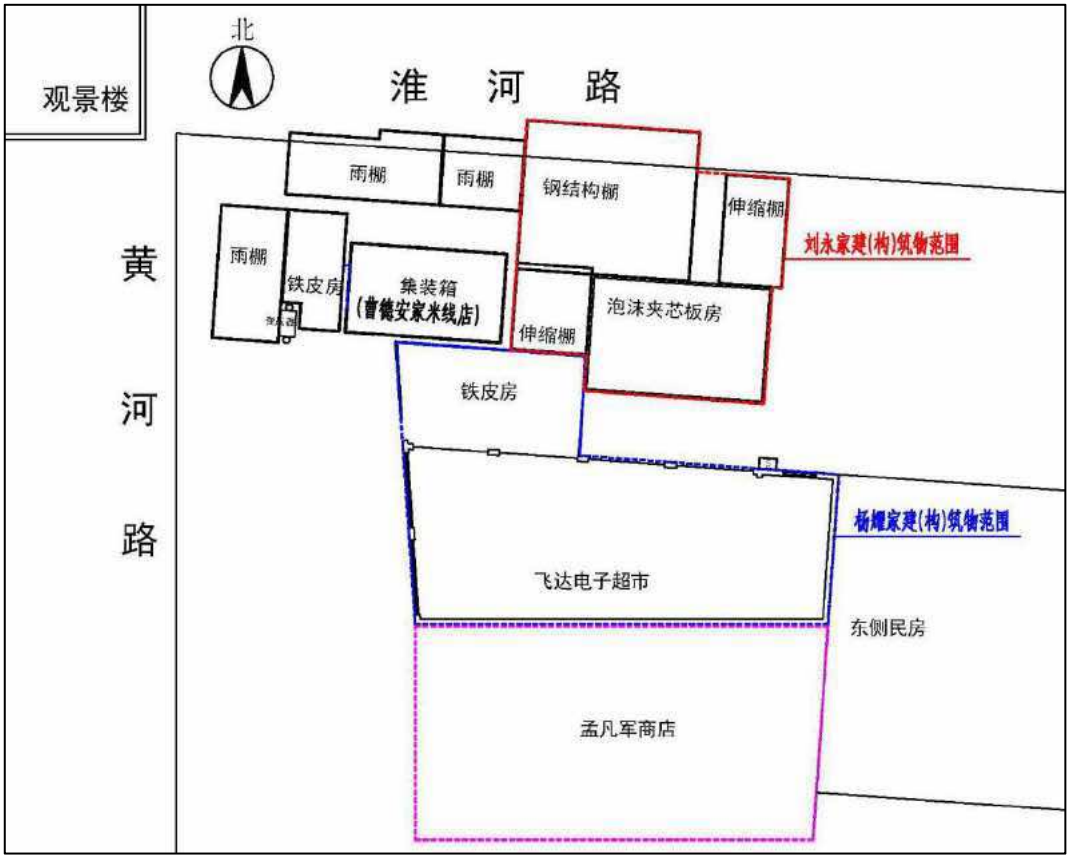
图 12 事故场所平面示意图

孟凡军商店位于杨某家南侧，主要经营酒铺，一层为砖混结构，二层为简易钢板房。该商店东西长 18.4 米，南北宽 9.5 米（如图 12）。一层为营业场所，二层为仓储。主要过火区域为二层，一层未过火。

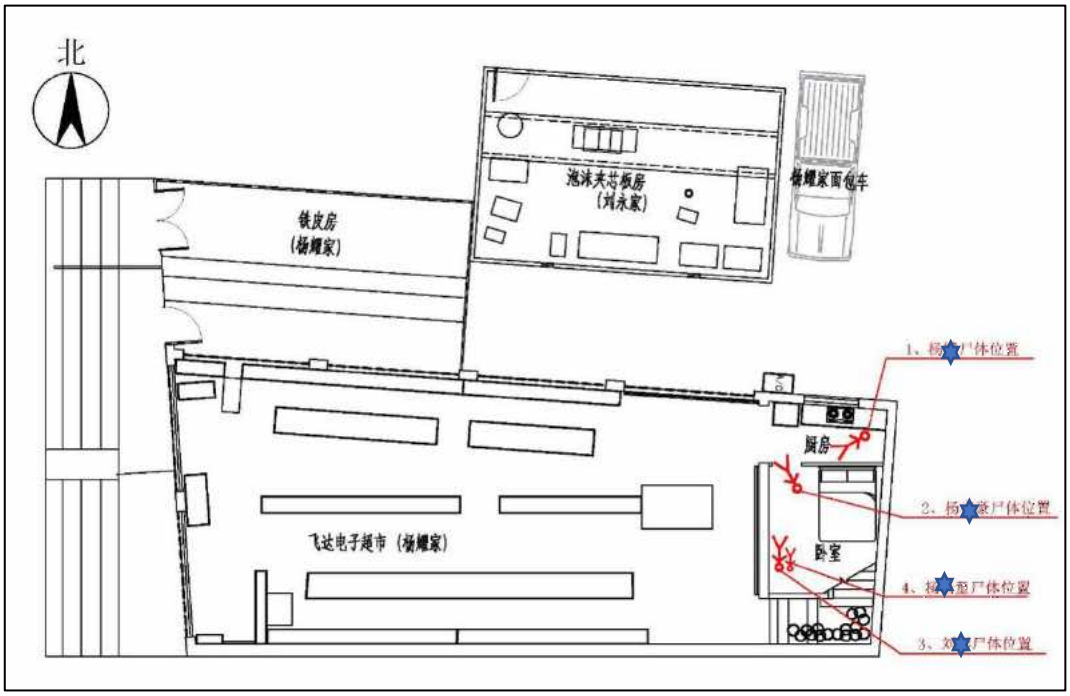
图 13 死亡人员位置示意图

杨　某，男，42 岁，安徽省宿州市萧县人，身份证号：34222219******0819。

刘　某，女，39 岁，安徽省宿州市萧县人，身份证号：34222219******0869。

杨某豪，男，18 岁，安徽省宿州市萧县人，身份证号：34132220******0850。

杨某童，女，5 岁，安徽省宿州市萧县人，身份证号：34132220******084X。
