平桂西湾前进公司“5•15”一般 高处坠落事故调查报告

平桂西湾前进公司“5·15”一般

高处坠落事故调查报告

2024年5月15日，贺州市前进石业有限公司厂房内发生一起高处坠落事故，造成1人死亡。

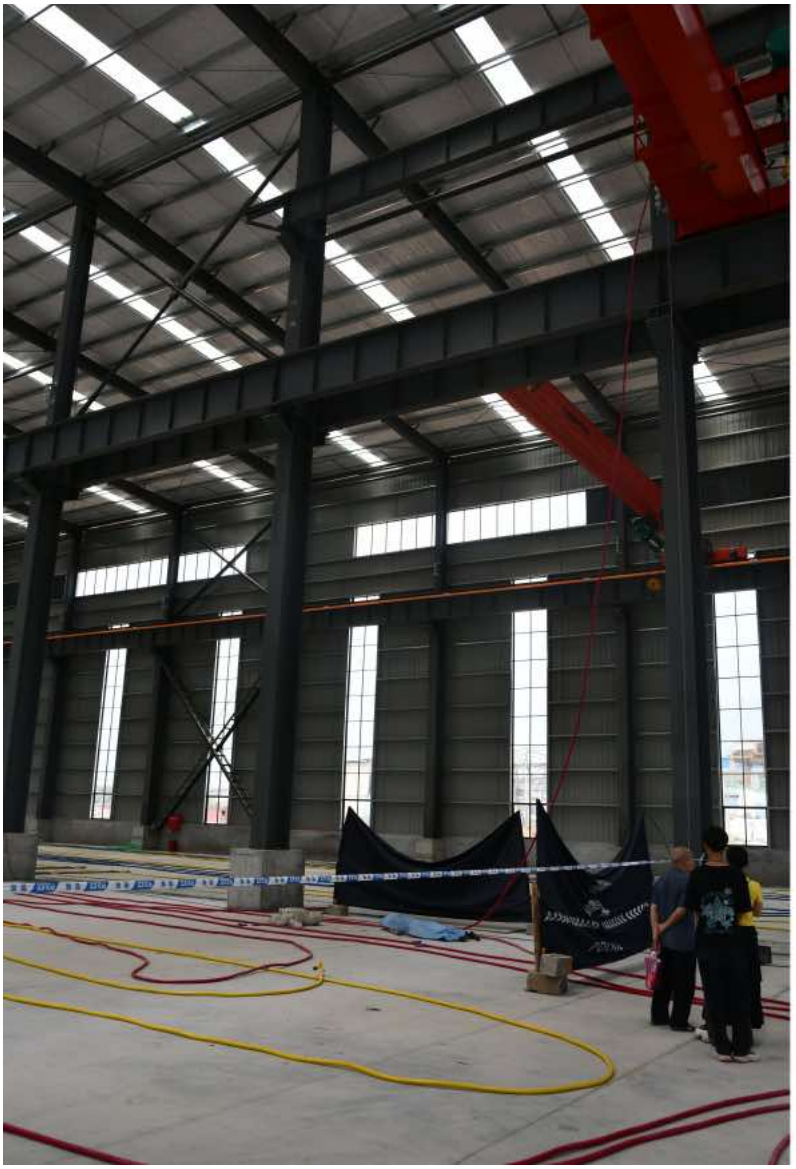
（五）现场图片

5.经现场勘查，由罗*照焊接好的支架仅有两处焊点，位于支架下部脚板，该脚板长度19厘米、宽度4.5厘米、厚度3毫米。高处作业时，罗
佩戴安全帽。

脱落，罗*照随之坠落地面后死亡。

2.罗*照不具备必要的安全
识，违规将自身安全带挂钩以及
钩扣在同一个支架上，未按规定
全帽。
