萧山北干杭政储出【2025】37号地块住宅项目“1·14”一般高处坠落事故调查报告

2026年1月14日，萧山北干杭政储出【2025】37号地块住宅项目发生一起一般高处坠落事故，造成1人死亡，直接经济损失185万元。

萧山北干杭政储出【2025】37号地块住宅项目“1·14”一般高处坠落事故调查组

2026年2月6日

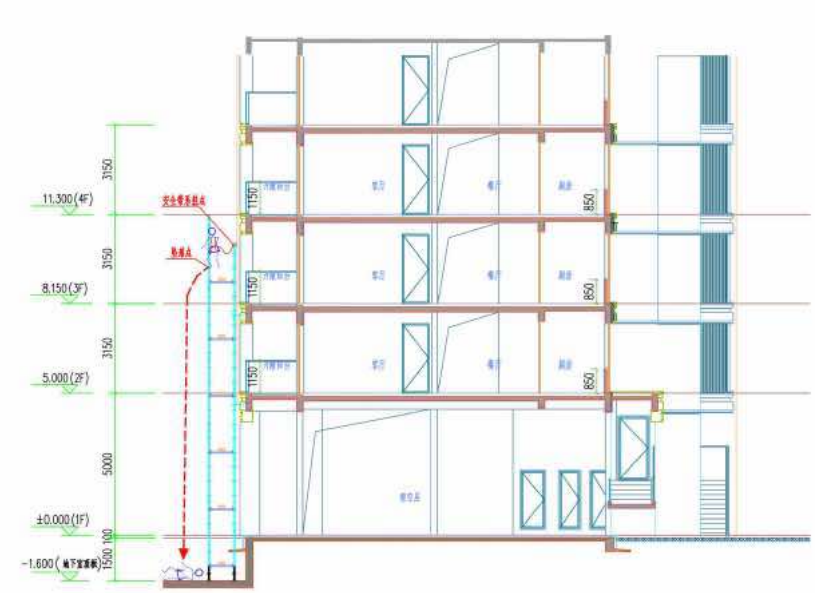
图 2　坠落经过示意图

事发时现场无监控及直接目击者，根据现场勘察、调查询问等情况综合分析：刘*未遵守兴华智安《架子工操作规程（安全要点）》第 1 条、第 11 条[1]的规定，在安全带未高挂低用、挂点未固定牢固的情况下，违规站上脚手架水平杆进行拆除作业，不慎踩滑坠落地面，导致事故发生。

（一）兴华智安，要深刻吸取本起事故教训，立即组织开展一次安全生产大检查，全面排查和消除生产安全事故隐患；要加强从业人员的安全生产教育培训和安全技术交底，确保从业人员具备必要的安全生产知识；要加强作业现场的安全管理，教育和督促从业人员严格遵守本单位的安全生产规章制度和操作规程，以及正确佩戴、使用劳动防护用品，杜绝类似事故发生。

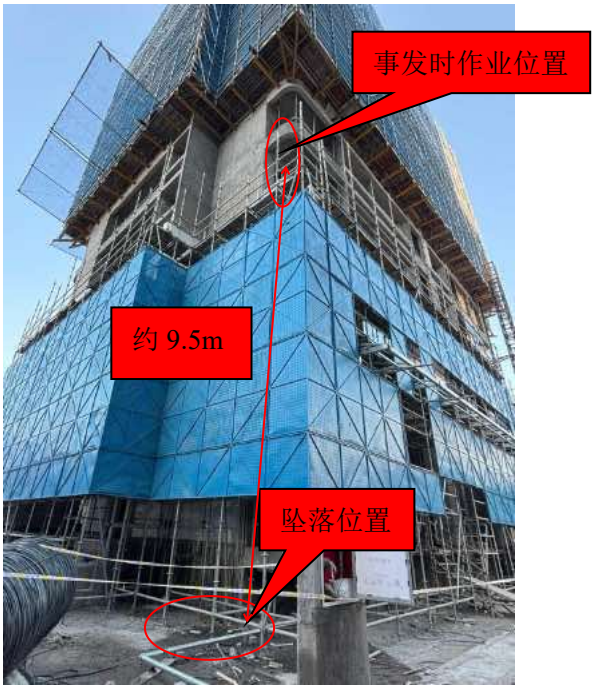
图 3　坠落面高度

2026 年 1 月 15 日，联合调查组对事故现场进行了勘验，具体情况如下：本起事故发生于杭政储出【2025】37 号地块住宅项目 9 号楼，所涉脚手架为承插型盘扣式钢管脚手架。事发时，该楼西南角 3 层脚手架外部的安全防护网已拆除。刘*作业位置距地面高度约 9.5 米（见图 3），其所系安全带为全身式安全带。
