江津珞璜重庆南亚玉珠聚氨酯有限公司 “11•7”一般其他爆炸事故调查报告

发布日期：2025-03-04 10:22:59 点击合成语音 来源：重庆市江津区应急管理局

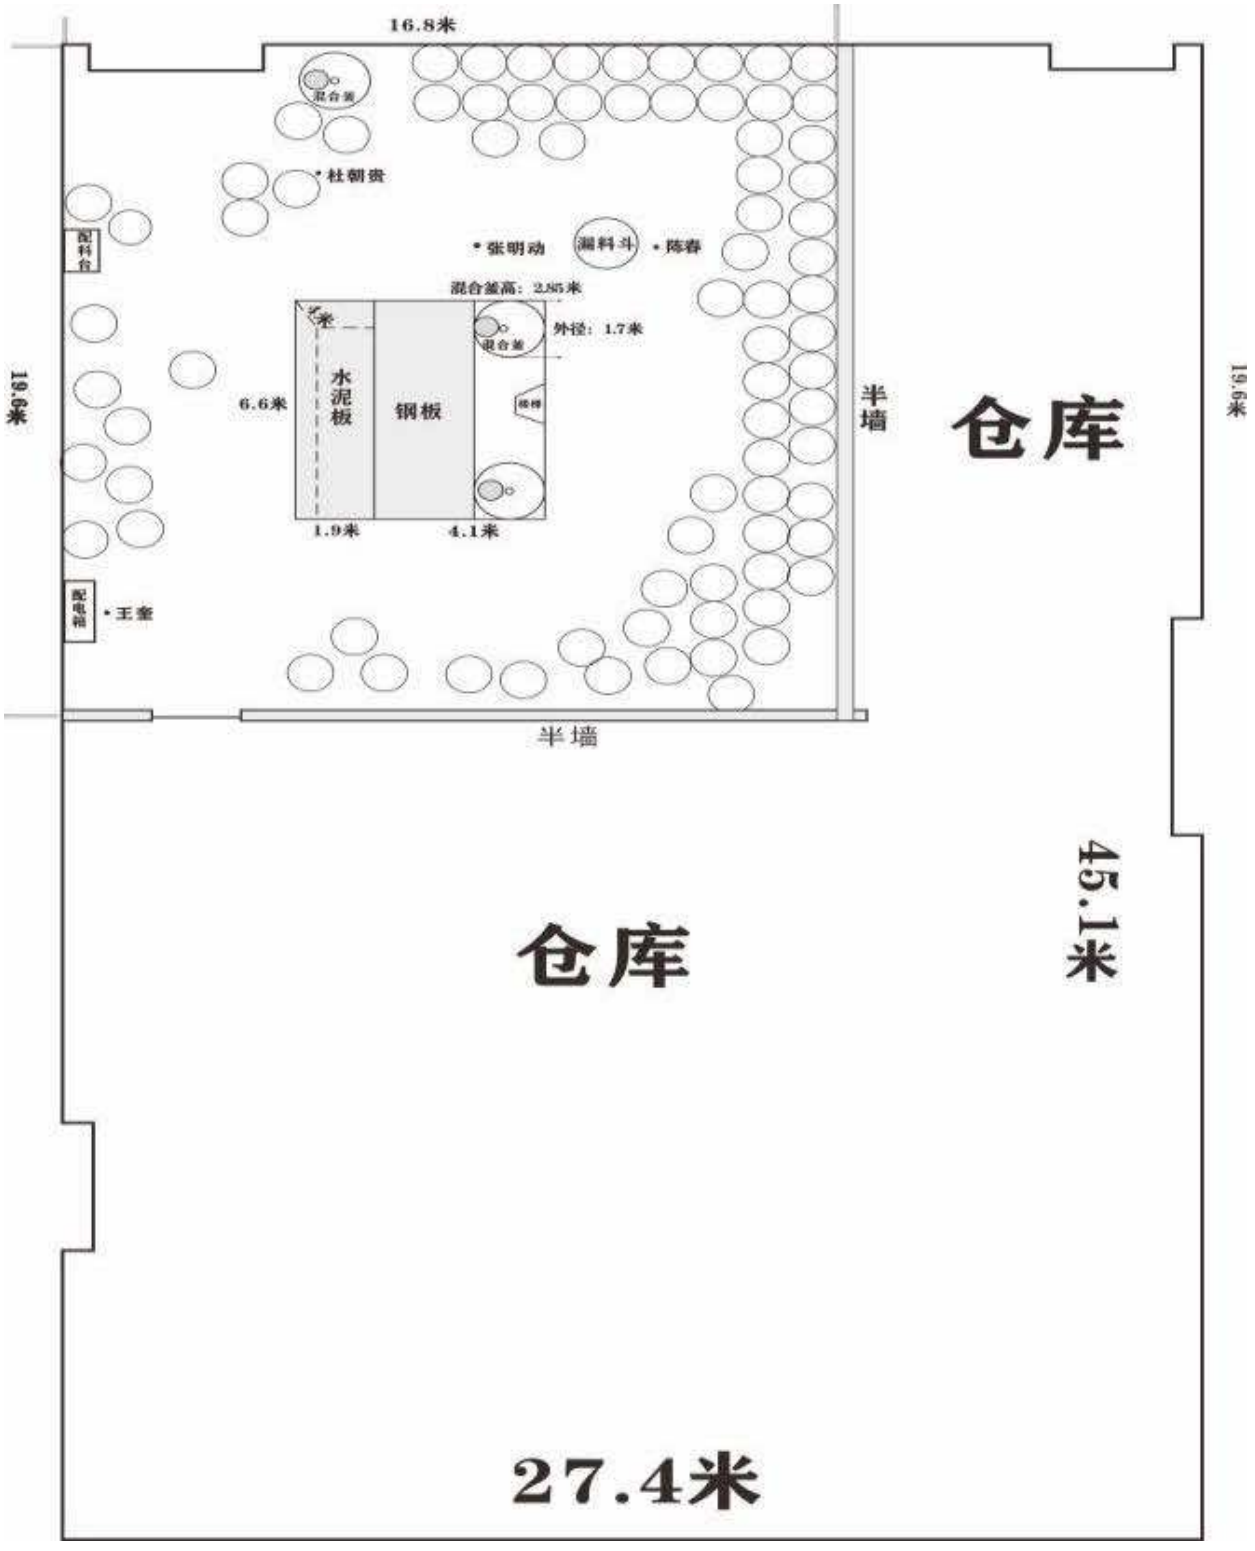
图一南亚玉珠公司D4车间概貌

2024年11月7日，事故调查组组织有关人员对事故现场进行勘察，事故地点位于南亚玉珠公司D4物理混料车间内（见图一）。该车间为钢结构厂房，长19.5米，宽16.5米，高10米，总面积约320平方米（见图二）。工厂建设时在车间中部地坪下挖了一个长度约6.6米，宽度约6米，深度约4米，体积约158立方米的坑槽。坑槽内放置两个3吨型号的搪玻璃开式搅拌容器（俗称混合釜）。坑槽顶部除混合釜外，均铺设有水泥板和钢板，在两个混合釜中间留有一个洞口，在洞口架设钢斜梯通到坑槽底部，形成一个较大的半封闭空间。在坑槽底部设有出料充装泵、物料管线和收集坑等设施。出料充装泵电机为非防爆电

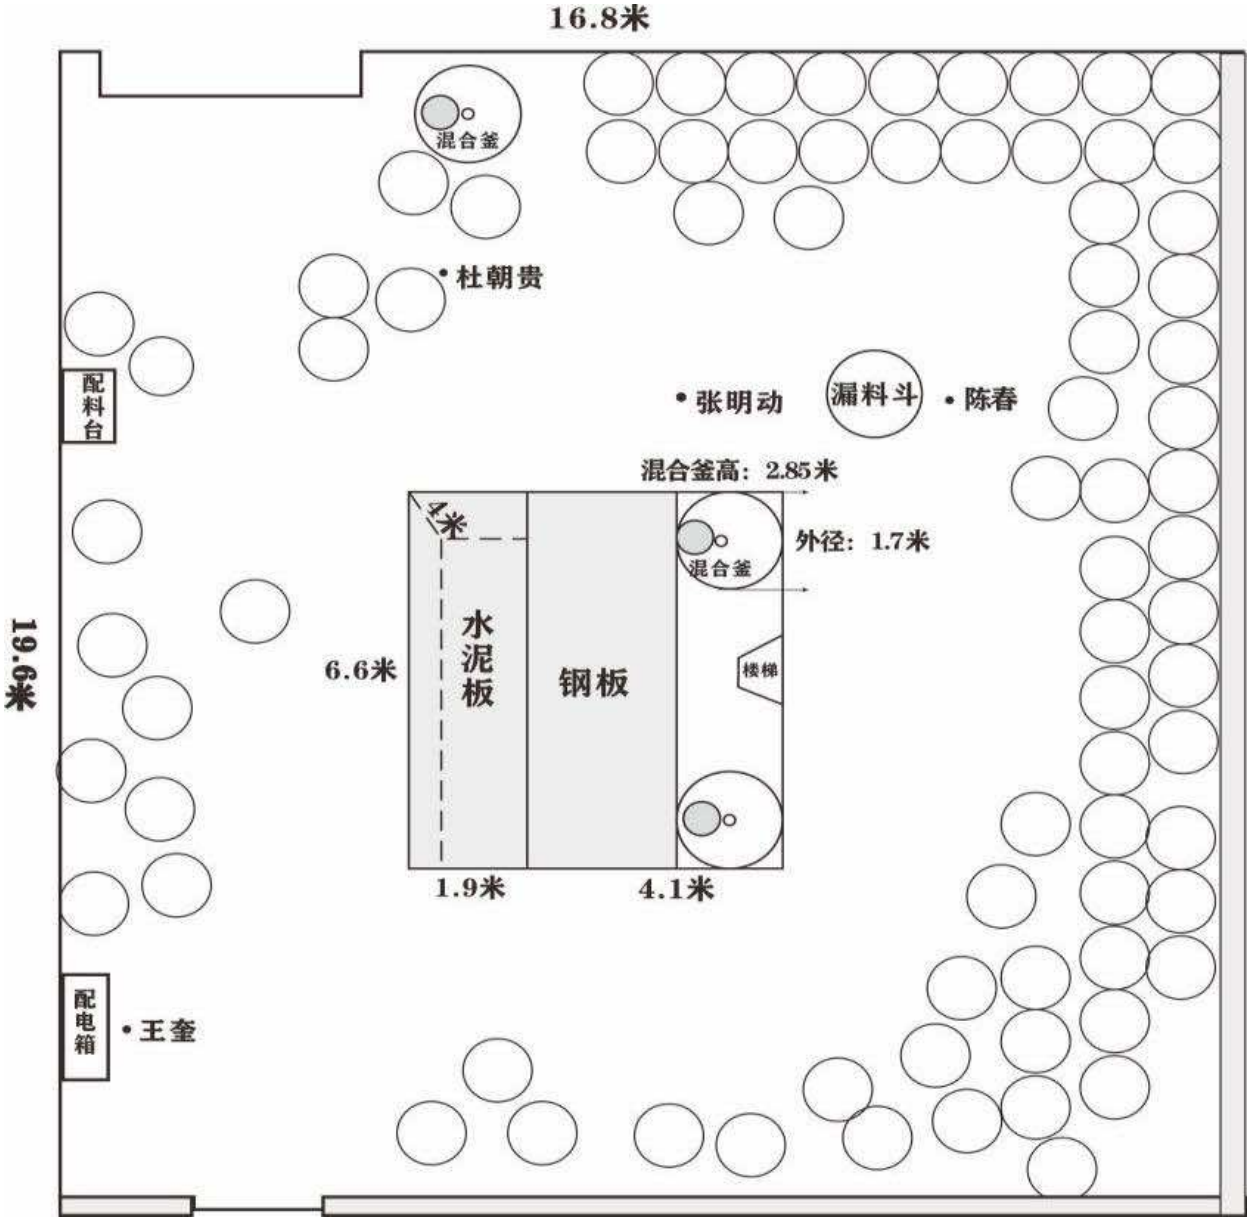
图二D4车间总平面图

机，收集坑是为了收集溢出、渗漏物料而设置在最低处的凹坑（见图三、图四）。

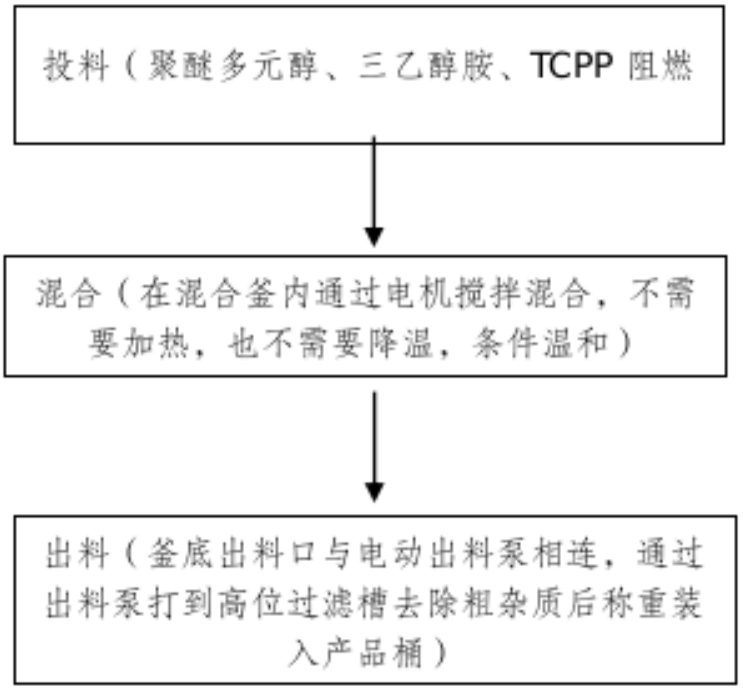
现场未发现安全操作规程，通过技术人员介绍，生产的产品是根据下游客户的需求来确定的，所以生产的产品是变化的，对应的工艺原料也是变化的。发生事故当天的配料情况如下表。

发生事故当天的工艺流程见下框图。

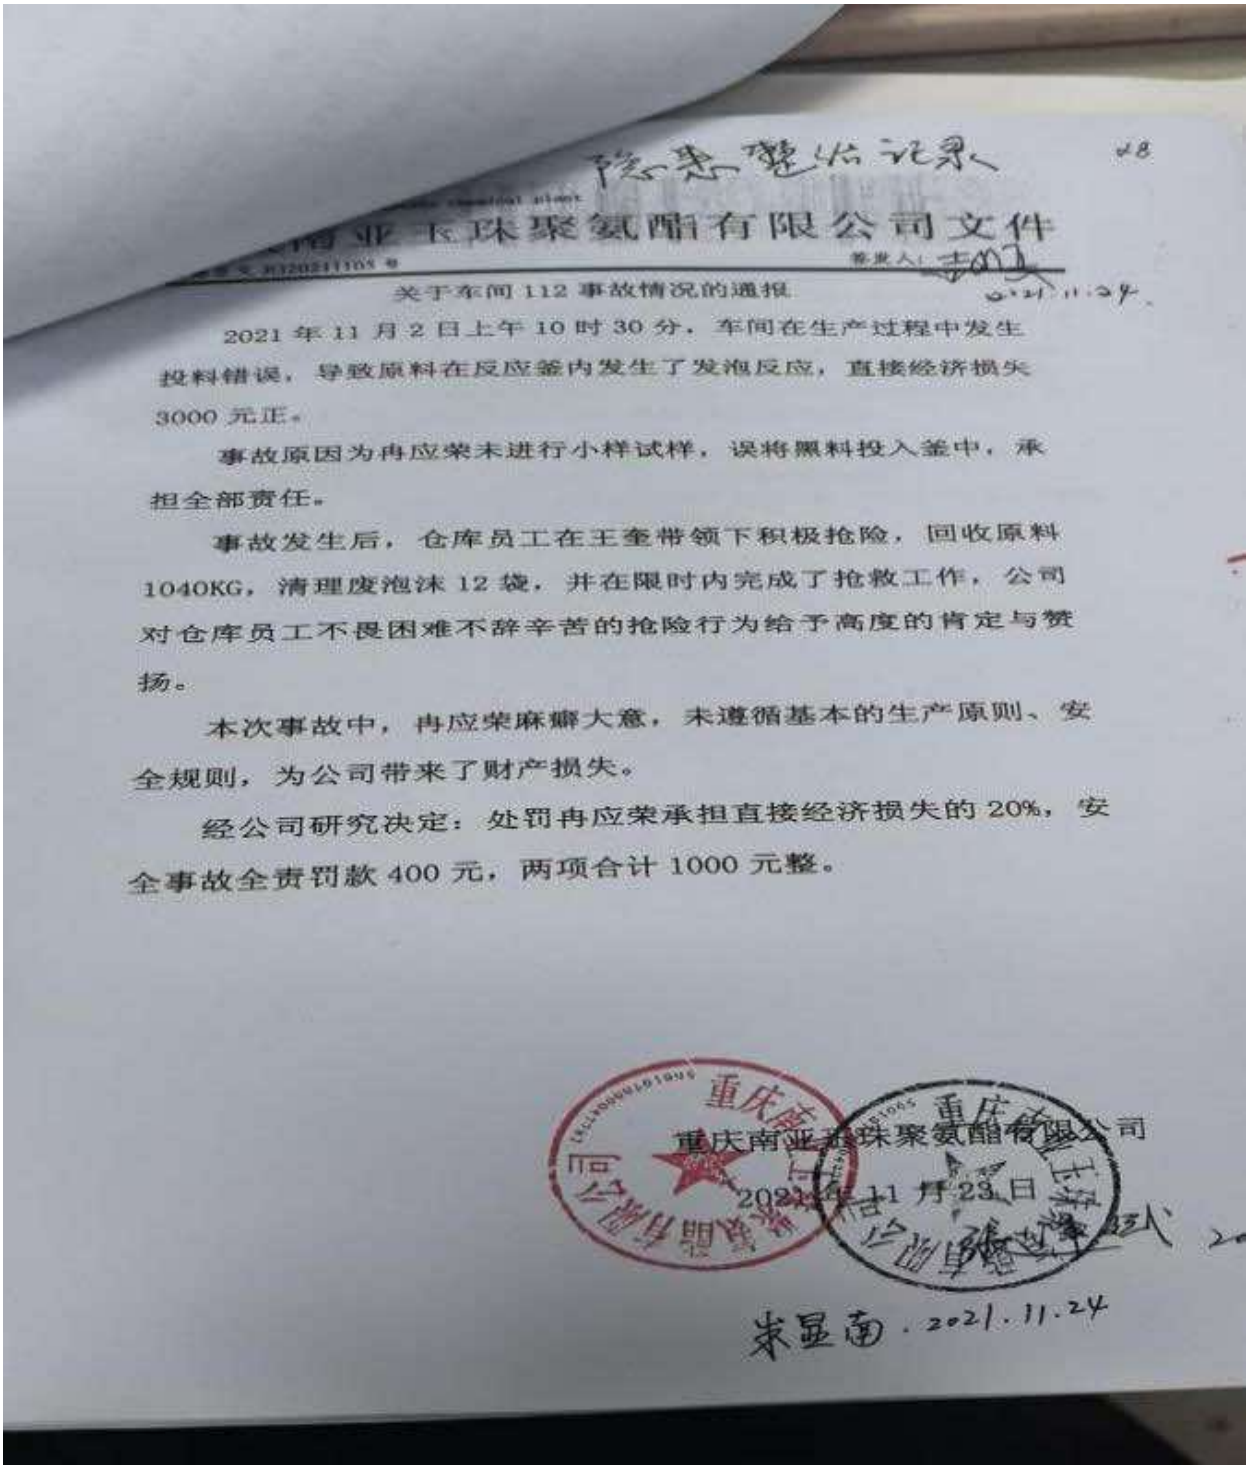
2021-11-2A

下图为2021年发生溢料事故报告的照片，事故报告中提到的“黑料”是聚氨酯发泡行业一类原料的简称，“黑料”主要成分包括多亚甲基多苯基异氰酸酯、二苯基甲烷二异氰酸酯等危险化学品。2021年溢料事故发生后，从投入原料和回收废料测算，地下坑槽的残留物质并没有进行完全清理。

2021 年 11 月 2 日上午 10 点半左右，车间冉应荣组织生产客户蔡贵生的硬泡组合白料。库管王奎接到冉应荣的通知后将一诺威白料 1000kg，煤科院聚醚 3 桶（其中有两个半桶一个大半桶）送到了生产车间。材料到齐后，冉应荣就和刘祥明开始了投料生产，他们先将一诺威的一吨组合白料投入了反应釜中，然后再投了一个小半桶煤科院聚醚，当投第二个大半桶煤科院聚醚到一半时，刘祥明发现情况不对，反应釜中有白色物体漂浮，就立即停止了投料。几分钟之后，泡沫灌满了反应釜并溢出流到了地下室。

2021年11月2日上午10时30分，车间在生产过程中发生投料错误，导致原料在反应釜内发生了发泡反应，直接经济损失3000元正。

事故原因为冉应荣未进行小样试样，误将黑料投入釜中，承担全部责任。
