卜尔汉图镇内蒙古鑫元硅材料科技有限公司“10·28”一般起重伤害死亡事故调查报告

包头市昆都仑区人民政府事故调查组

2025年12月16日

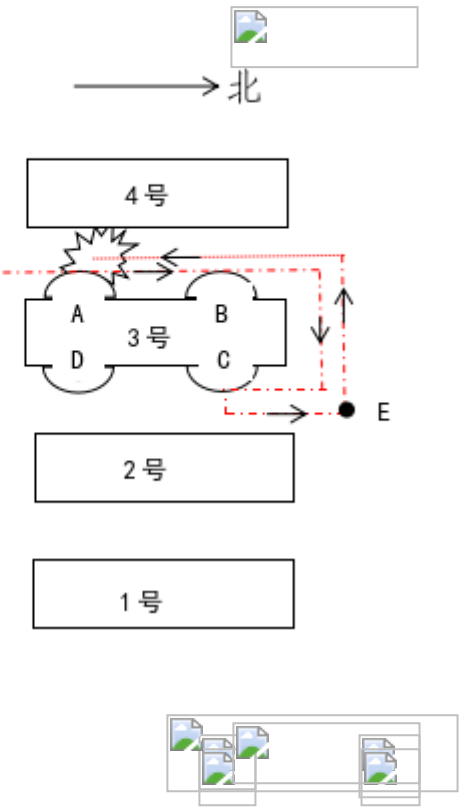
图1 现场平面布置及人员活动路线

2025年10月28日14时39分，内蒙古鑫元硅材料科技有限公司精整车间劳务外包作业员工艾XX·艾XX使用无线遥控器操作厂房内桥式起重机吊运合金斗到钢板区进行摆放，艾XX·艾XX右手操作遥控器左手持铁钩，将合金斗放在了原来已经摆放好的2号和4号合金斗中间，操作钩头开始下降，四条锁具显示已不受力，艾XX·艾XX右手持遥控器沿着3号合金斗的西侧依次解开A、B、C三处锁具后沿着原路线返回，在返回至E点时，钩头开始起升并向南动作，艾XX·艾XX抬起双臂，面朝东向行进至A点附近，被3号和4号合金斗挤压致死。（现场平面布置及人员活动路线见图1）

2. 内蒙古鑫元硅材料科技有限公司要加强现场管理，针对合金斗区域用黄色或白色标记合金斗摆放位置、安全间距（确保人员通行安全），划定专用人员安全通道并保持畅通。加强危险作业的现场安全监护，落实危险因素应对措施，确保安全措施落实到位。

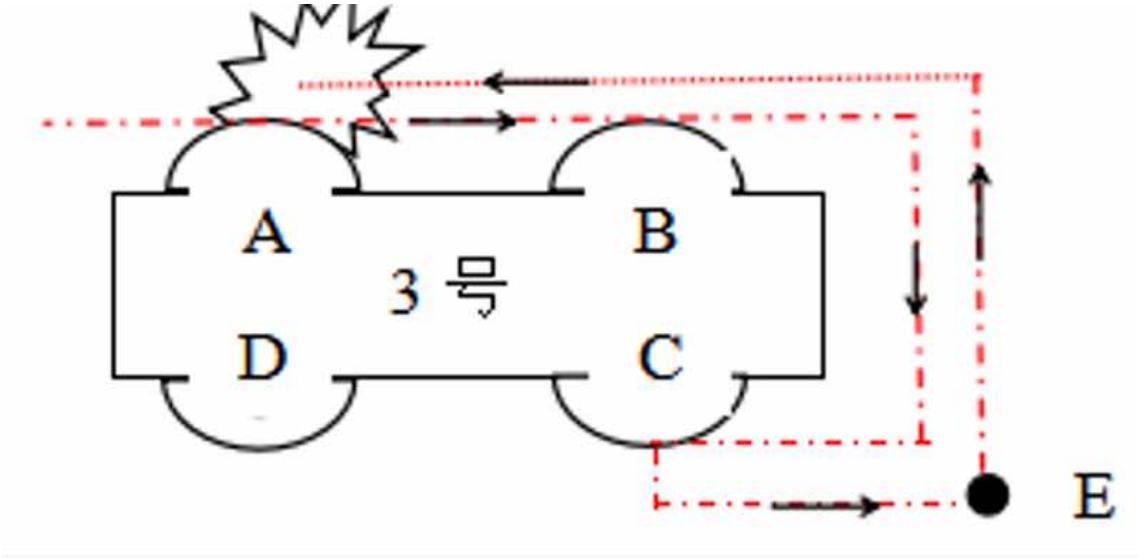
图3 摘钩行走路线图

1.2025年10月28日16时左右，专家组到达现场调取现场监控录像视频，并对现场涉事设备进行勘查，事故发生时艾XX·艾XX使用无线遥控器（见图2）操作厂房内桥式起重机吊运合金斗到钢板区进行摆放，合金斗放到预定位置后开始进行摘钩作业（摘钩行走路线见图3），当摘完第三个吊钩时，桥式起重机已开始有上升动作，未完全摘完吊钩的合金斗向厂房西侧方向发生位移，将艾XX·艾XX挤在两个相邻的合金斗中央（见图4）(事发合金斗长3.23米、宽2.24米、高1.38米，重量约6吨)。

艾XX·艾XX在操作桥式起重机械吊装合金斗时违规操作，歪拉斜吊，未与合金斗保持安全距离，一手操作遥控器一手挂钩。违反了《内蒙古鑫元硅材料科技有限公司
