蓬安燃气管道等综合改造项目“9·13”一般高处坠落事故调查报告

蓬安燃气管道等综合改造项目“9·13”

一般高处坠落事故调查组

2025年11月

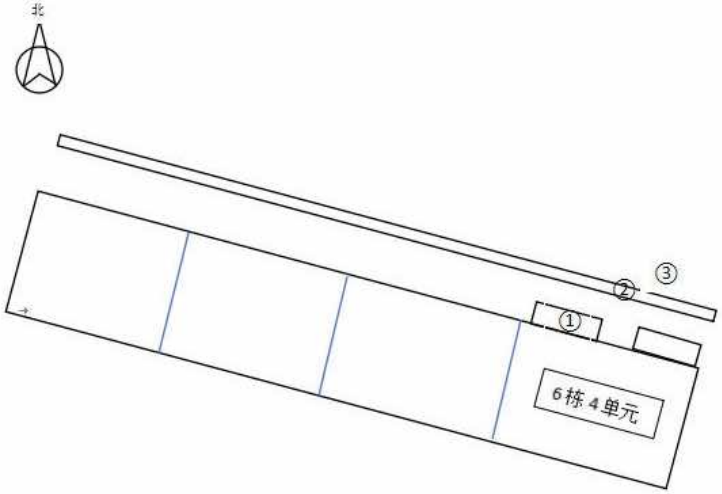
蓬安县燃气管道综合改造项目“9·13”一般高处坠落事故现场平面示意图

现场地点位于蓬安县嘉陵东路129号格蓝苑6栋，勘验现场系变动现场，格蓝苑6栋共8层，该建筑东北侧系格蓝苑7栋，西南侧系其他居民楼。中心现场位于蓬安县嘉陵东路129号格蓝苑6栋4单元2楼1号房厨房外部雨棚处，该雨棚整体完好，边缘处

有一缺口，2 楼雨棚至 1 楼雨棚高度约为 2.53m，2 楼 1 号房厨房外部雨棚右侧管道已拆除，2 楼 2 号房厨房外部雨棚左侧管道未拆除，现场坠落处有一女儿墙，高 1.1m，女儿墙顶端墙面处有长 0.1m 的脱落痕迹，地面有残余血迹印。

①	2楼雨棚处	②	女儿墙脱落痕迹
③	地面残余血迹印

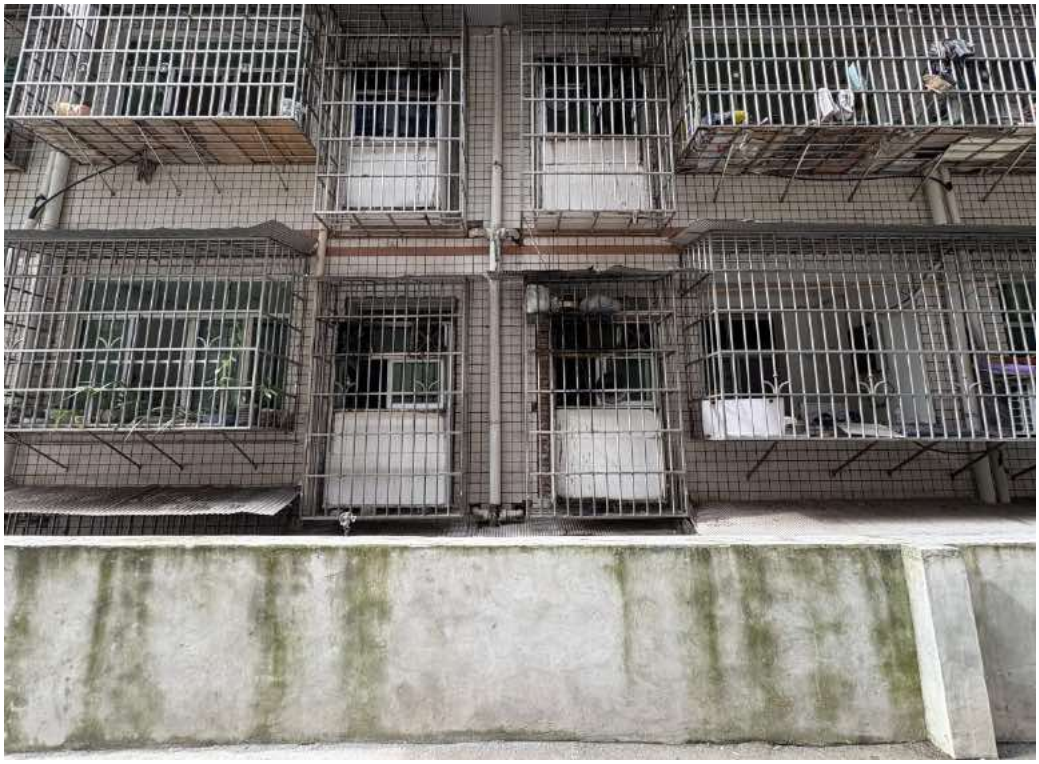
图6　格蓝苑小区6栋4单元2楼厨房外部雨棚及女儿墙概貌

图7　格蓝苑小区6栋4单元2楼1号房厨房外部雨棚概貌

图8 格蓝苑小区6栋4单元2楼1号房厨房外部雨棚缺口处概貌

图9 格蓝苑小区 6 栋 4 单元 2 楼 1 号房雨棚至 1 楼雨棚高度约 2.53m

图10　　格蓝苑小区 6 栋 4 单元 2 楼厨房宽约 3.5m

图11 格蓝苑小区 6 栋 4 单元 2 楼 1 号房厨房外部雨棚右侧管道拆除概貌

图12　格蓝苑小区 6 栋 4 单元厨房前面女儿墙高度约为 1.1m

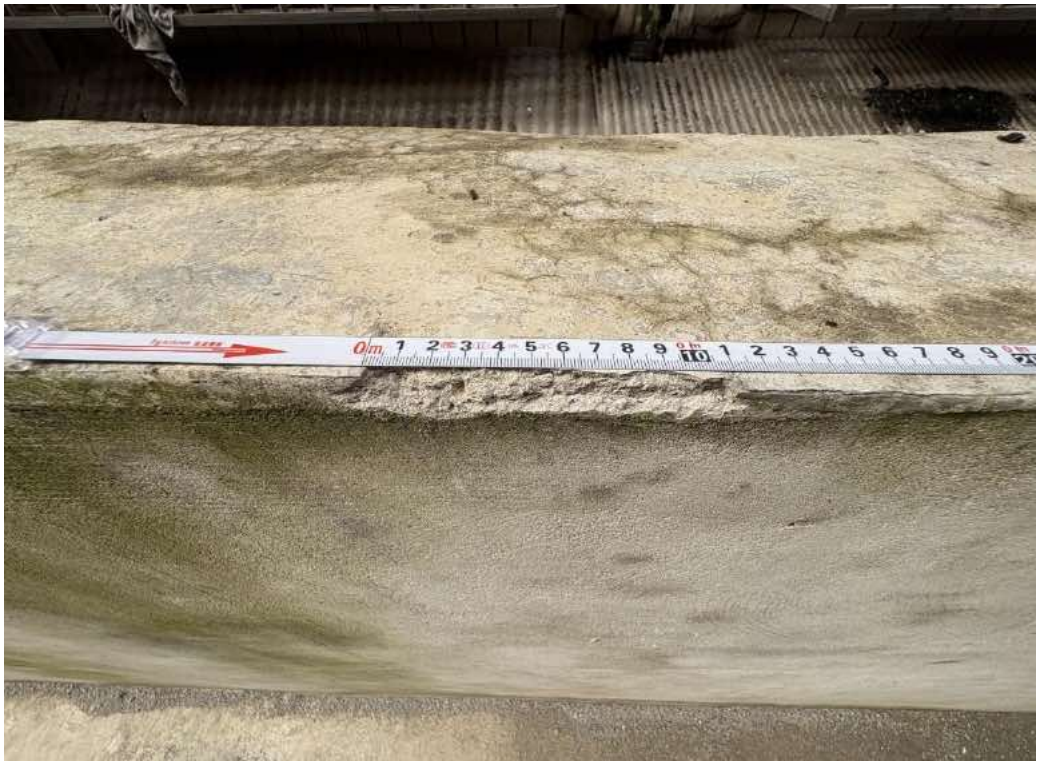
图13格蓝苑小区 6 栋 4 单元厨房前面女儿墙顶端墙面处有长 0.1m 的脱落痕迹概貌

图14　现场坠落处及地面残余血迹印概貌

2025年9月13日10时46分许，劳务公司工人陈军、王伟、姚武志三人在格兰苑6栋4单元拆除室外废旧燃气管道陈军负责拆除楼上的燃气管道，王伟和姚武志在地面负责捡已经拆除的燃气管道并进行堆码，在陈军休息喝水期间，王伟穿上陈军的安全带，爬到格兰苑6栋4单元2楼雨棚上进行拆除燃气管道，在移动过程中，不慎从高处坠落到7栋地面平台，安全帽掉落在6栋4单元的阳沟处。

王伟未经专门的安全作业培训取得高处作业证，违反责任分工，个人冒险违规进行高处作业，且未正确佩戴安全帽、未正确系挂安全绳，安全意识淡薄，致使在拆除燃气管道时从高处坠落，导致事故发生。
