广西玉林市兴业县年丰塑业有限公司 “11•9”事故调查报告

2021-12-30 17:02 来源：兴业县应急管理局

“11·9”事故调查报告

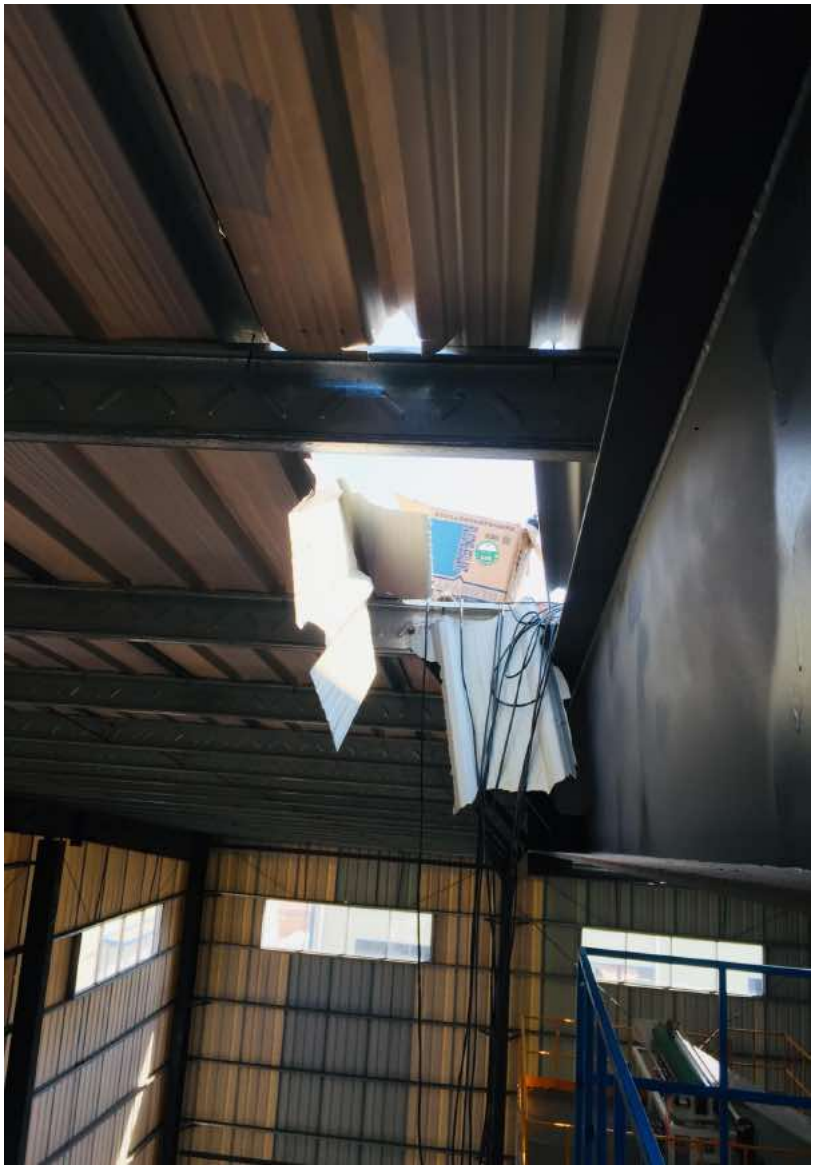
薄膜生产车间建有九条薄膜生产线（一台吹膜机为一条生产线），每条生产线有三层钢结构平台，各层之间高约4米，最高层第三层平台距主顶棚面。9#机靠近楼梯一侧上方的顶棚，可见一个约1.1米×0.45米的破洞，洞中垂下8根约2-4米长的小电缆。屋面材料为半透明的树脂瓦（规格为1米×6米钢桁梁，桁梁间距约为1米，桁梁之间没有椽子。破洞位置的屋面到地面的垂直高度约14米，地面放置着三台崭新的吹膜机，与破洞垂直对应的一台吹膜护罩和漏斗有明显凹陷，漏斗上还残留着少量血迹，地面上还散落着茶杯碎片和茶叶等。在第三层平台靠近破洞的楼梯处，散落着一顶草帽、一个工具箱轮和一段长约1米的白色扎腰安全扣带。在三楼平台可见一个已建好的面积约6×10米、比主棚高约1米高的通风棚，主棚与通风棚之间的空隙构成了通风人员可通过攀爬防护栏从平台进入主棚屋面。在三楼平台有一根拇指粗、垂到地面的吊绳。破洞口距通风口约1.5米，旁边还有一个纸箱和一双白色手袜盒、两个矿泉水空瓶和一条电缆线、一个插座以及一台切割机。在通风棚下方的支撑梁上，栓着一条通向通风顶棚的灰色绳索，没有发现类似于安全绳的踩空）的垫板。

经对树脂瓦的重量承受力进行测试，发现树脂瓦在悬空状态下，成年人一脚踩上去就碎，根本无法承受一个成年人的重量。

年丰公司的薄膜生产车间

从车间大门处看到的9#吹塑机钢架结构北面和顶棚跌落位置的破洞

被跌落的梁树万砸中的吹塑机

从通风口看到的梁树万跌落的顶棚破洞位置（距通风帽约1.5米）

梁树万跌落处的破洞近照

遗落在9#吹塑机三楼平台上的扎腰安全扣带

梁树万违反高处作业操作规范冒险作业，踩到没有桁梁支撑、不能承受人体体重的树脂瓦空格处，造成树脂瓦被压破后自己从顶棚高处坠落。

2. 薄膜生产车间顶棚的屋面材料树脂瓦为轻质易碎品，支撑结构只有桁梁，没有椽子，且距离较大，不适宜人员在没有垫板的情况下进行高处作业

1.薄膜生产车间顶棚改造工程涉及高处作业，作业人员必须严格按照《安全生产法》和《建筑施工高处作业安全技术规范》的要求，经过高处作业技能
后，方能上岗作业。

2.高处作业人员必须遵守《建筑施工高处作业安全技术规范》的要求，作业过程中必须严格落实安全防护措施，确保作业人员的生命安全。

3.高处作业过程中，企业应当安排专门人员，现场督促高处施工作业人员落实安全防护措施。防护措施在没有解除安全风险之前，绝不能提前解除
