广西正笙建设工程有限公司罗城县东门镇朝阳路城区老旧供水管网降漏失率改造项目“1·8”一般坍塌事故调查报告

广西正笙建设工程有限公司罗城县东门镇朝阳路城区老旧供水管网降漏失率改造项目“1·8”一般坍塌事故调查组

2026年4月28日

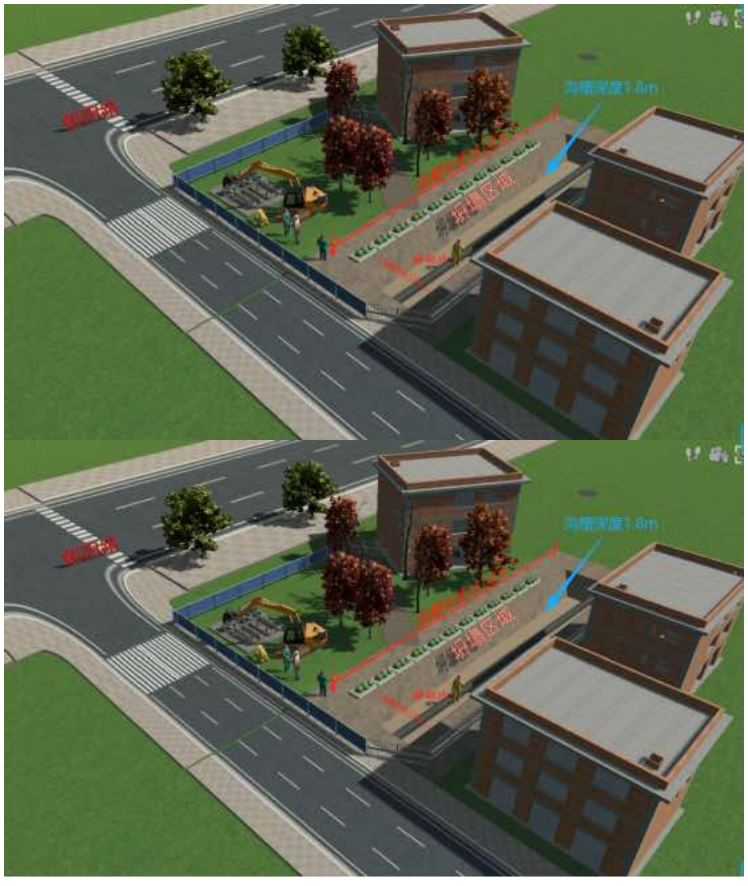
事故地点位于罗城仫佬族自治县老水厂新旧管网碰接点（DN600）市政给水管道开挖的沟槽内，沟槽东西走向，沟槽长15米，宽1.42-2.07米2.06米，沟槽北面坍塌，坍塌长度7.6米，宽度0.2米，坍塌土方约2.96立方米。事故发生时，蒙彩内整个身体被坍塌泥土全部掩埋，经救援人员全其救出地面。当时，无灾害天气和其他突发事件发生。如下图：

事故直接原因是施工作业段地质不稳定，沟槽开挖和劳务单位未根据周边环境及地质情况采取放坡开挖或设施，现场沟槽开挖深度超过设计文件和施工方案允许垂直度，施工方法不当，进行掏挖、超挖。现场施工班组劳务作业人员安全意识淡薄，冒险进入未设支护措施的沟槽内沟槽土体稳定性遭到破坏，加上挖机等机械在之前的施工的振动影响，造成沟槽边坡土体坍塌，致使沟槽内的作业埋致死。

1. 要严格落实技术与管理措施，严格落实施工方案，严禁违规作业。开挖沟槽要根据设计文件、施工方案以及周边环境进行放坡或支护，严超挖。
