岚山区安东卫街道办事处日照银通金属材料有限公司“12·20”一般受伤事故调查报告

日照银通金属材料有限公司“12·20”一般受伤事故调查组

2024年2月18日

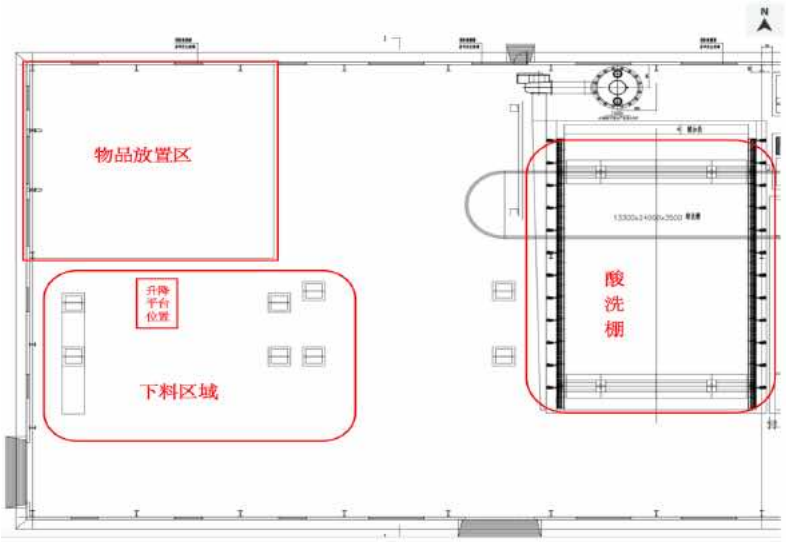
图1 事故发生地点示意图

事故发生地点位于银通公司车间西侧，发生事故的自行剪叉式升降平台位于下料区域，距离车间西墙约11米；北侧是用围挡圈起来的物品放置区；
