越秀登峰“4·8”一般其他伤害事故调查报告

2024年4月8日15时43分许，广州市越秀区登峰街云泉南路163号大院一临时停车场内发生一起其他伤害事故，造成一人死亡。

事故发生地点位于广州市越秀区登峰街云泉南路163号大院内一临时停车场内，事故发生时正在进行支护结构加固施工。

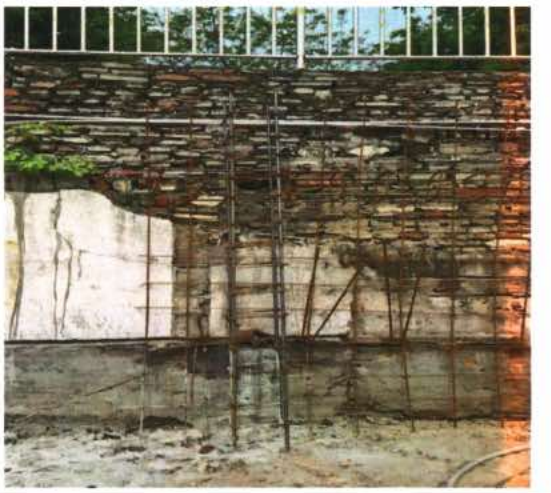
1.倒塌事故发生地点：项目工地（见图3），倒塌物为加固前的原挡土墙紧贴的砖砌围墙砖块，原挡土墙与锚杆钻机相距约1米，死者当时位于其间（见图4）。

图3事发挡土墙工地

图4倒塌物

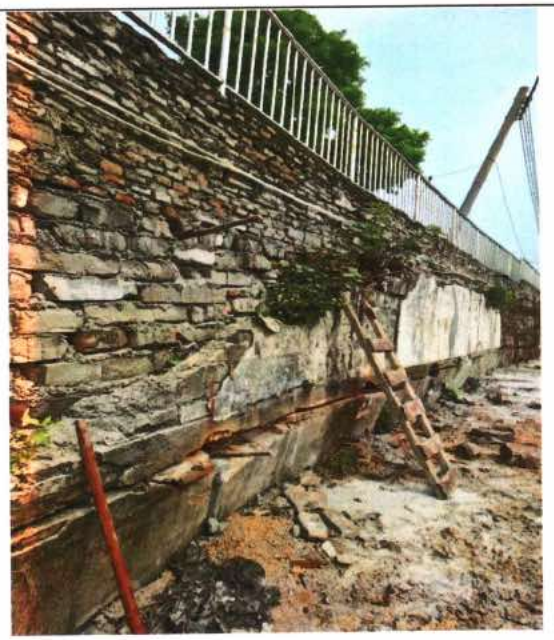
3. 发生事故处原挡土墙（含外侧紧贴的砖砌围墙）高约 3.5 米（见图 9），以水泥砂浆砌筑红砖建成（见图 10）。原挡土墙（含外侧紧贴的砖砌围墙）已有明显的开裂、变形、砂浆不饱满（见图 11）现象，挡土墙上部土体有明显开裂现象（见图 12）。

图 11 原挡土墙（含外侧紧贴的砖砌围墙）开裂、变形、砂浆不饱满

杨某某与邓某某在原挡土墙处进行下部锚杆的造孔作业，由于孔位周边原挡土墙砌筑砂浆不饱满且已严重的开裂、变形，受钻机造孔施工扰动，导致造孔孔位上方的原挡土墙外侧紧贴的砖砌围墙发生局部倒塌，正在开动锚杆钻机的杨某某当时位于挡土墙与锚杆钻机操纵台之间，受倒塌物的打击向钻机操纵台方向倒伏，一操作杆正好从其右侧脸颊穿入造成二次伤害，这是本起事故的直接原因。

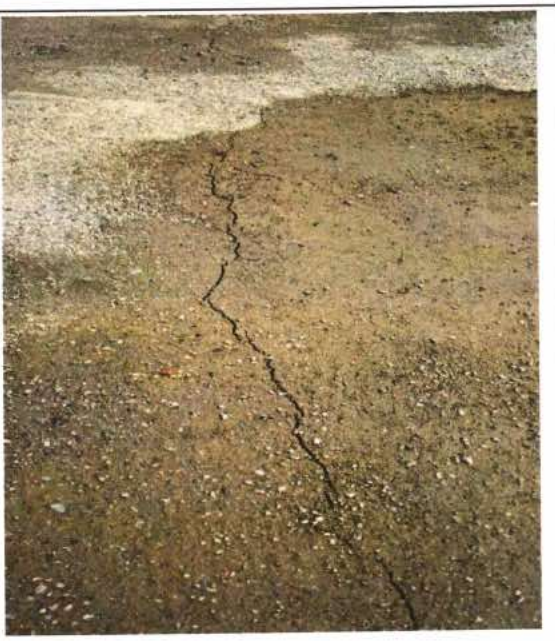
图 12 挡土墙（含外侧紧贴的砖砌围墙）上部土体开裂
