军山通讯基站搬迁项目“8•13”一般高坠事故调查报告

发布时间：2026-06-26 09:29　　信息来源： 区应急管理局

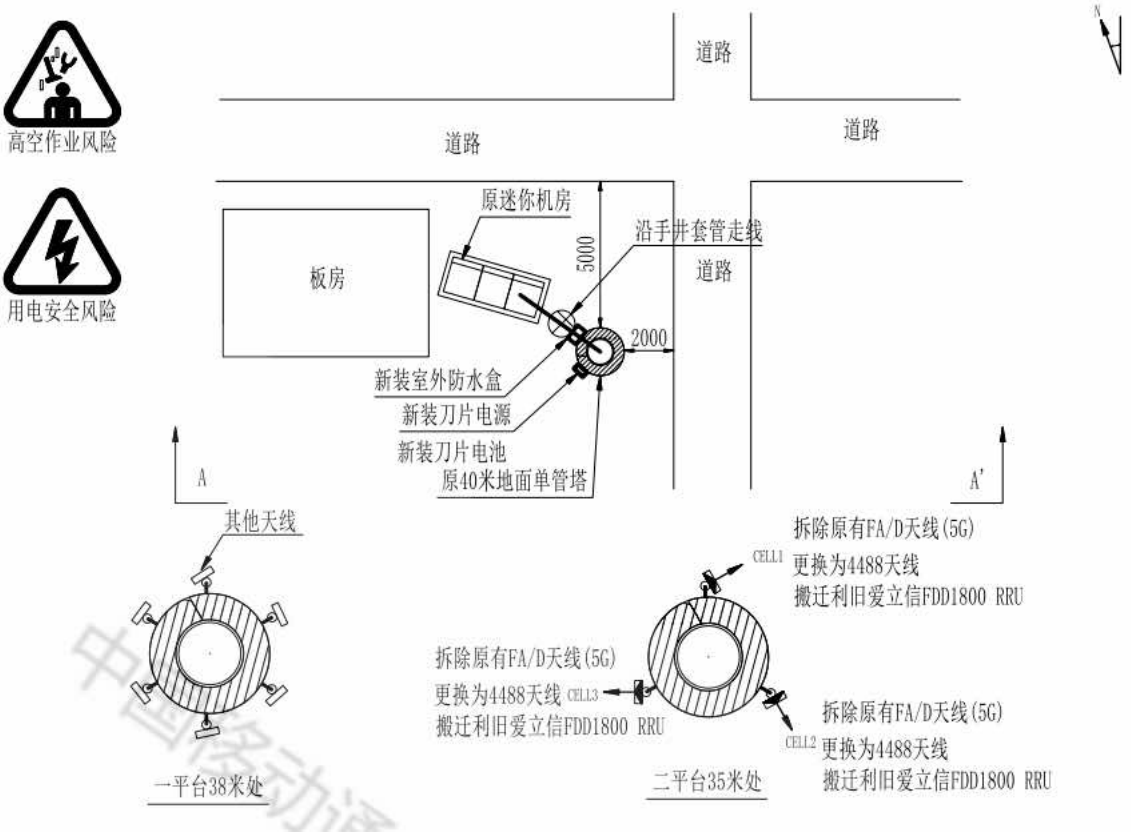
图1 事故铁塔俯视图

事故铁塔为通信单管塔，位于经开军山新城中心(E114.125929°，N30.40717°)，站号WHF211480_S_H，铁塔高40米，站点工程为拆除二平台3副F4488天线，新装爱立信FDD1800RRU。经核查，张某在补装RRU设备时往下坠落，坠落高度离地面约35米。
