喀消安委办〔2025〕11号 关于喀左县平房子镇北洞村三组001房“5.16”亡人火灾事故的调查报告

发布日期：2025-06-11 信息来源：喀喇沁左翼蒙古族自治县消防救援大队

关于喀左县平房子镇北洞村三组0015号平房“5.16”亡人火灾事故的调查报告

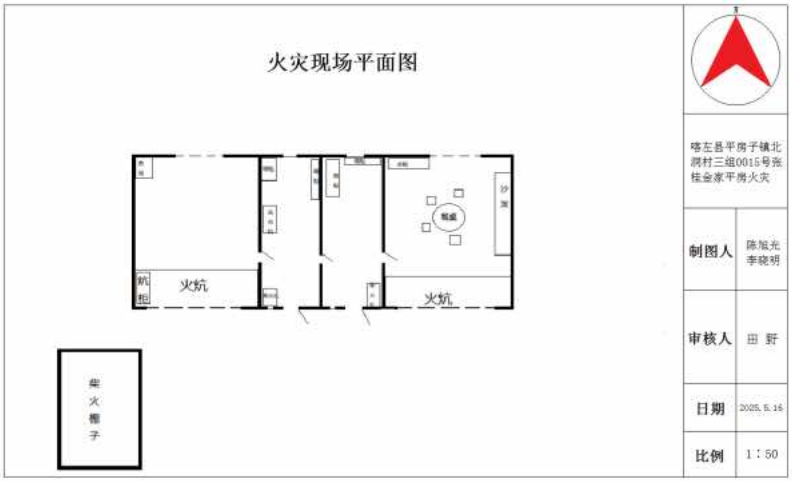
起火场所位于喀左县平房子镇北洞村三组0015号平房，该房屋建于2001年，位于北洞村党群活动中心东南0.3公里处，其主体建筑坐北朝南，东侧为潘树新家民房，南北两侧均为乡村道路。院落西南角为自建彩钢瓦草棚，其面积约为15平米。

图为火灾现场平面示意图

结合视频分析、人员调查、火灾现场燃烧痕迹、证人笔录，综合认定起火时间为2025年5月16日0时10分许；起火部位为张桂金家西间房次卧室；北侧0.5m*1.2m区间处。
