| 标　　题： | 中卫工业园区宁夏昊丰伟业钢铁股份有限公司“9·15”一般机械伤害事故调查报告 | | |

# 中卫工业园区宁夏昊丰伟业钢铁股份有限公司“9·15”一般机械伤害事故

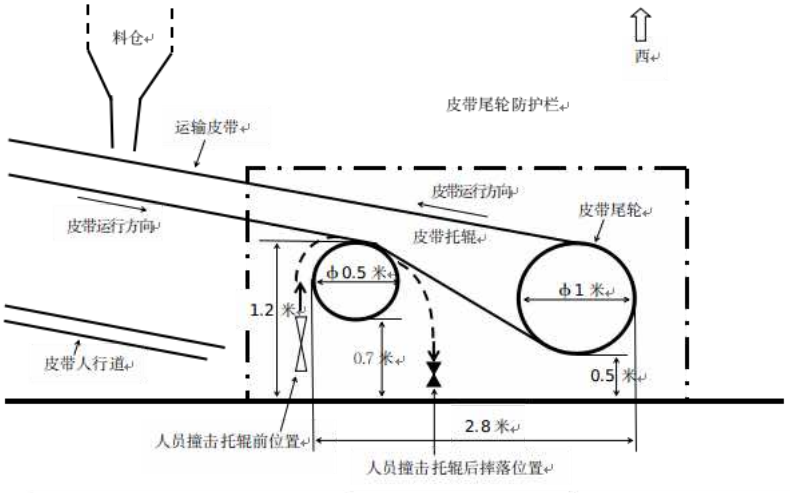
事故现场侧面图

**1.设备实施。**事故现场位于1580m$^3$高炉上料皮带通廊N1皮带驱动站尾轮处，上料运输皮带宽度1.2m，两侧设有皮带防护罩，两侧
距离地面高度为70cm。上料N1尾轮中转站里主要配置设备有皮带尾轮、支撑轮、防护罩、托辊。

**3.防护栏设置情况。**上料带式输送机机尾东、西侧左上金属钢丝网拆卸，放置于地面。带式输送机机尾周边安装活动式可拆卸
尾东侧左下方存在三角孔洞（高度为70cm，宽度为50cm）。通过现场模拟张某某作业轨迹发现，人员可通过护栏下方缺失的三角孔洞进入，
发生被皮带机托辊撞击、挤压风险。

经现场勘查、调查取证，事故调查组综合分析认定上料工张某某擅自从皮带护栏左下方三角孔洞进入皮带底部进行违章作业，被运行中
成头部等部位撞击受伤，致其死亡。

为深刻吸取事故教训，有效防范类似事故重复发生，提出如下措施建议：一是完善操作规程内容，加强操作规程培训。组织安全管理人操作规程进行全面修订，要依照强制规范《带式输送机安全规范》等法律法规文件修订。补充风险告知、作业流程和应急处置措施等内容。键步骤进行细化，明确操作要求和注意事项。在操作规程修订完成后，及时组织员工进行专门培训，让员工熟悉新的操作规程。要加强事故员工现场实操培训。确保员工真正掌握安全知识和操作技能。同时，要将培训考核结果与员工的绩效挂钩，激励员工积极参与培训。**二是配置，做到生产区域全覆盖。**在厂区全面开展“小部位”安全隐患排查，在重点区域增设监控设备、对危险区域增设防护隔离措面、警示标识清晰，全覆盖、无死角。**三是安全管理人员做好现场巡检，及时发现和纠正员工违章作业行为。**车间的安全巡查，及时发现或制止作业人员的违章操作行为，指导员工严格按照操作规程进行作业。**四是深化双重预防机制建设理工作。**加强风险分级管控和隐患排查治理双重预防机制的建设，对企业的风险进行全面评估和分级，制定相应的管控措施。定期组织隐患排查计划，明确隐患排查的范围、内容、方法和频率。对企业的设备设施、作业环境等进行全面排查，确保不遗漏任何安全隐患。全面安全生产提供坚实保障，坚决防范和遏制各类事故发生。
