河池市禾新科技有限公司“5•4”一般灼烫事故调查报告

经调查组认定，河池市禾新科技有限公司“5•4”灼烫事故是一起在给碱熔釜加热水过程中员工违章操作造成喷料的一般生产安全事故。

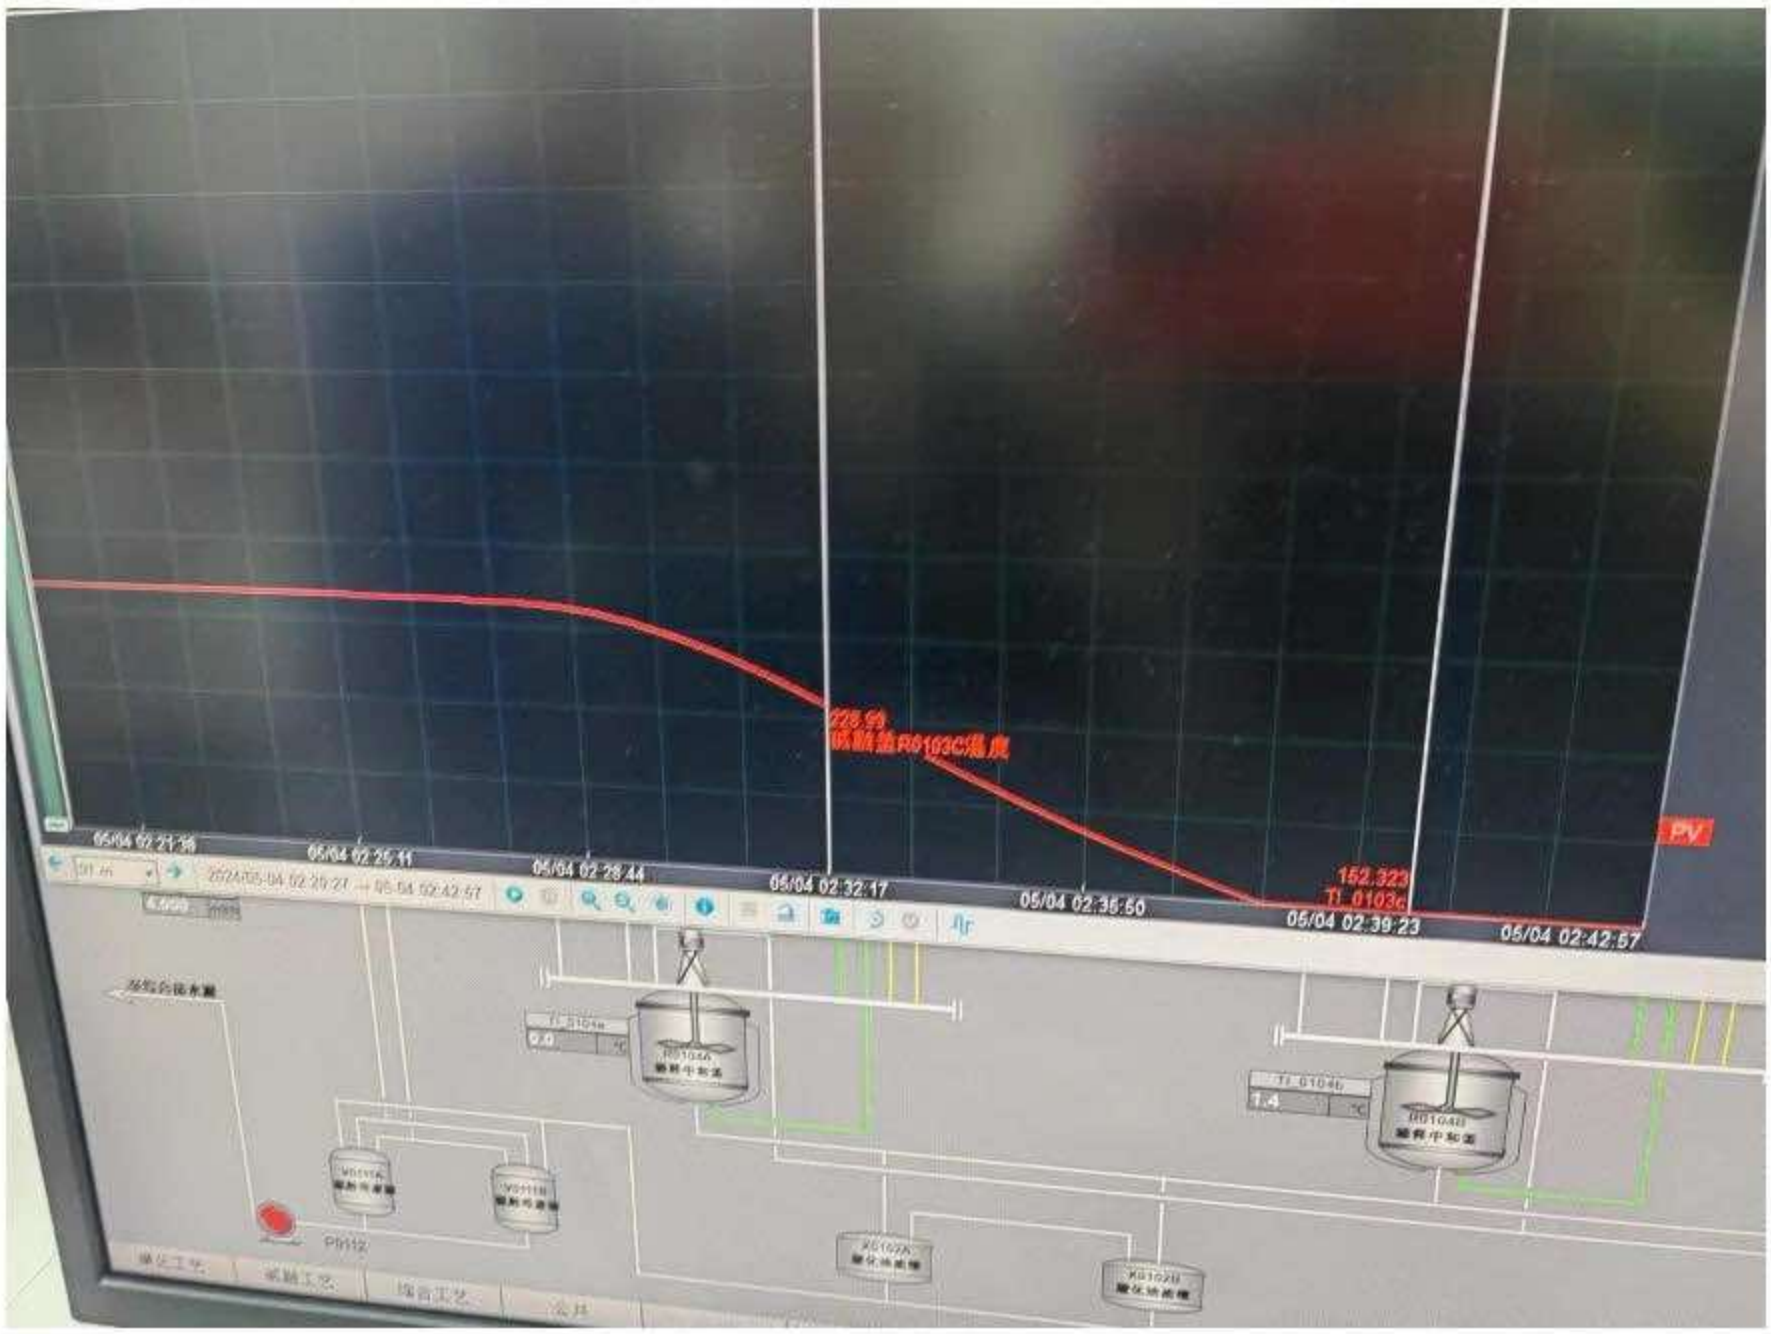
1.R01-304碱熔釜（反应釜）设备现场图

卡扣螺栓断裂后弹出的釜盖

R01-304 碱熔釜（反应釜）釜盖断裂的卡扣螺栓

R01-304 碱熔釜（反应釜）釜盖卡扣子

通过现场分析判断，由于操作人员（李怀星）违规操作，R01-304碱熔釜（反应釜）釜盖卡扣子未按要求全部扣好拧紧，加水过快导致（DCS显示R01-304碱熔釜（反应釜）02：26~02：36，10分钟温度从262度下降到185度（其中02:26~02:32，6分钟温度从262度下降到228度），其中02：31之后温度急剧下降，平均每分钟下降近12度，由此判断可能导致R01-304碱熔釜（反应釜）在02：31~02：32发生喷料。按操作规程刚开始应缓慢均匀地喷入90℃~100℃热水进行降温，调查之前的正常操作的温度数据，正常的工艺操作要求操作温度从262度~185

度左右时间约在50分钟才能完成）。而此次发生事故的时间和温度数据表明，操作人员加热水过快，导致釜内产生大量蒸汽，气液固三相混合液在釜内迅速上升，堵塞上升管，气相没有释放空间，釜内急剧形成压力，导致釜盖因压力过大脱落飞出，大量高温物料从釜内喷出。

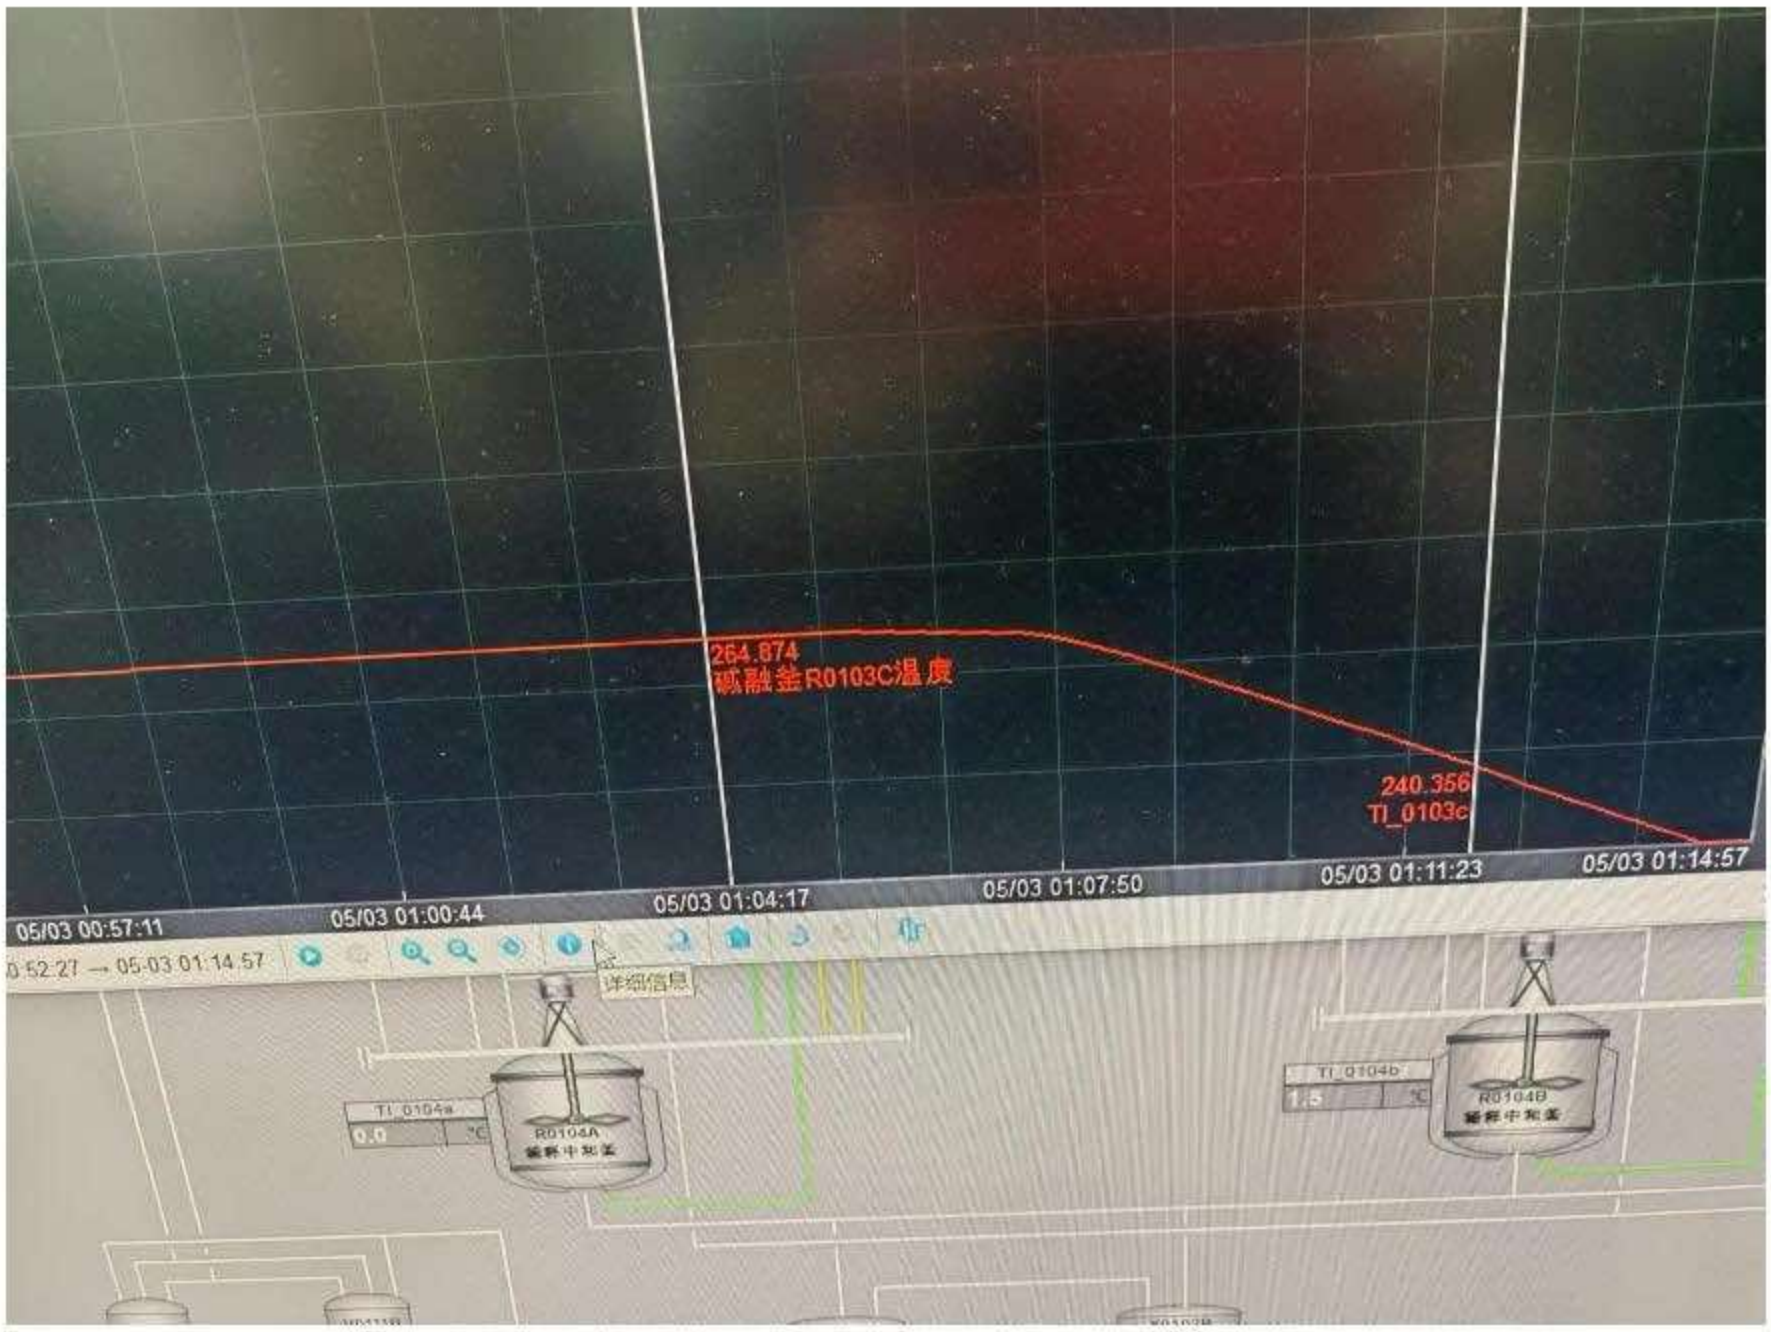
2.R01-304 碱熔釜（反应釜）设备温度趋势图

（注：DCS 显示，5 月 4 日凌晨 R01-304 碱熔釜（反应釜）02：26~02：36，10 分钟温度从 262 度下降到 185 度（其中 02:26~02:32，6 分钟温度从 262 度下降到 228 度），其中 02：31 之后温度急剧下降，平均每分钟下降近 12 度，由此判断可能导致 R01-304 碱熔釜（反应釜）在 02：31~02：32 发生喷料）。

（注：DCS 显示 R01-304 碱熔釜（反应釜）5 月 3 日凌晨 01：04~01：14 温度变化趋势）

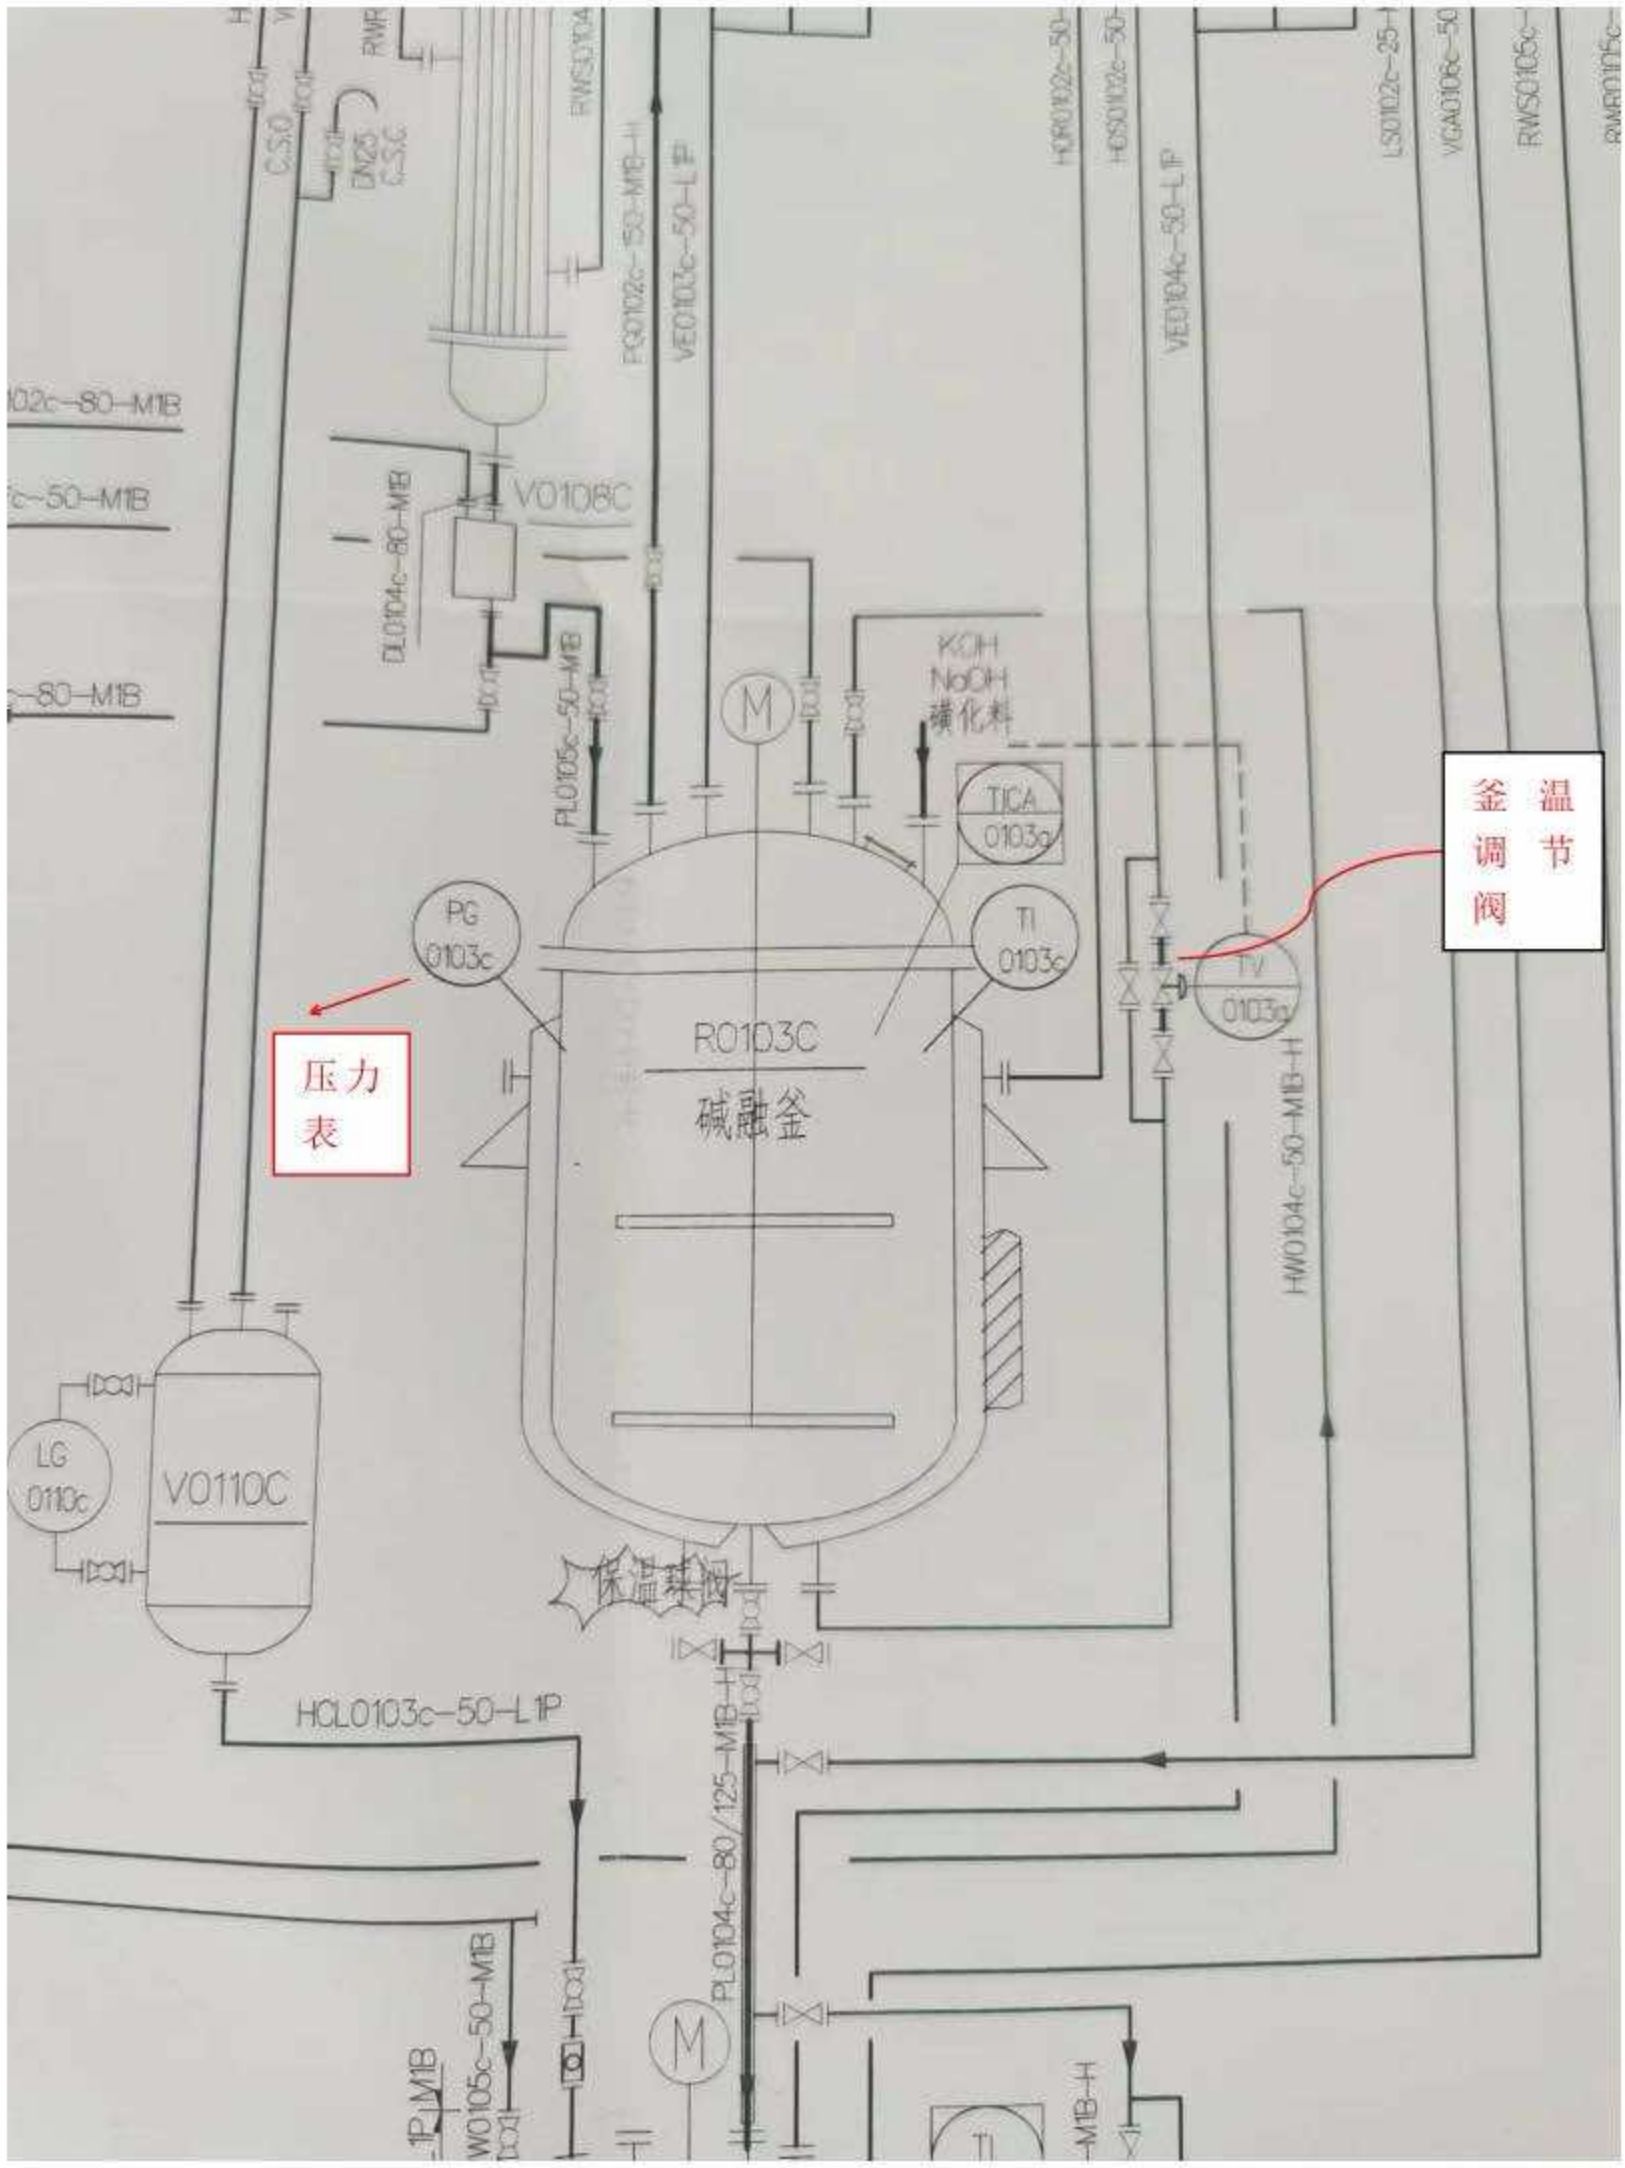
3.R01-304 碱熔釜（反应釜）压力表安装情况

（注：现场勘验发现 6GD 生产线 R01-304 碱熔釜没有安装有压力检测仪表。）

（2）安全防护措施不落实。安全设备设施未按照安全设施设计专篇、施工图进行安装，事故装置相关配套设施（碱熔釜压力表）未安装，安全设施不能满足化工生产的安全要求。

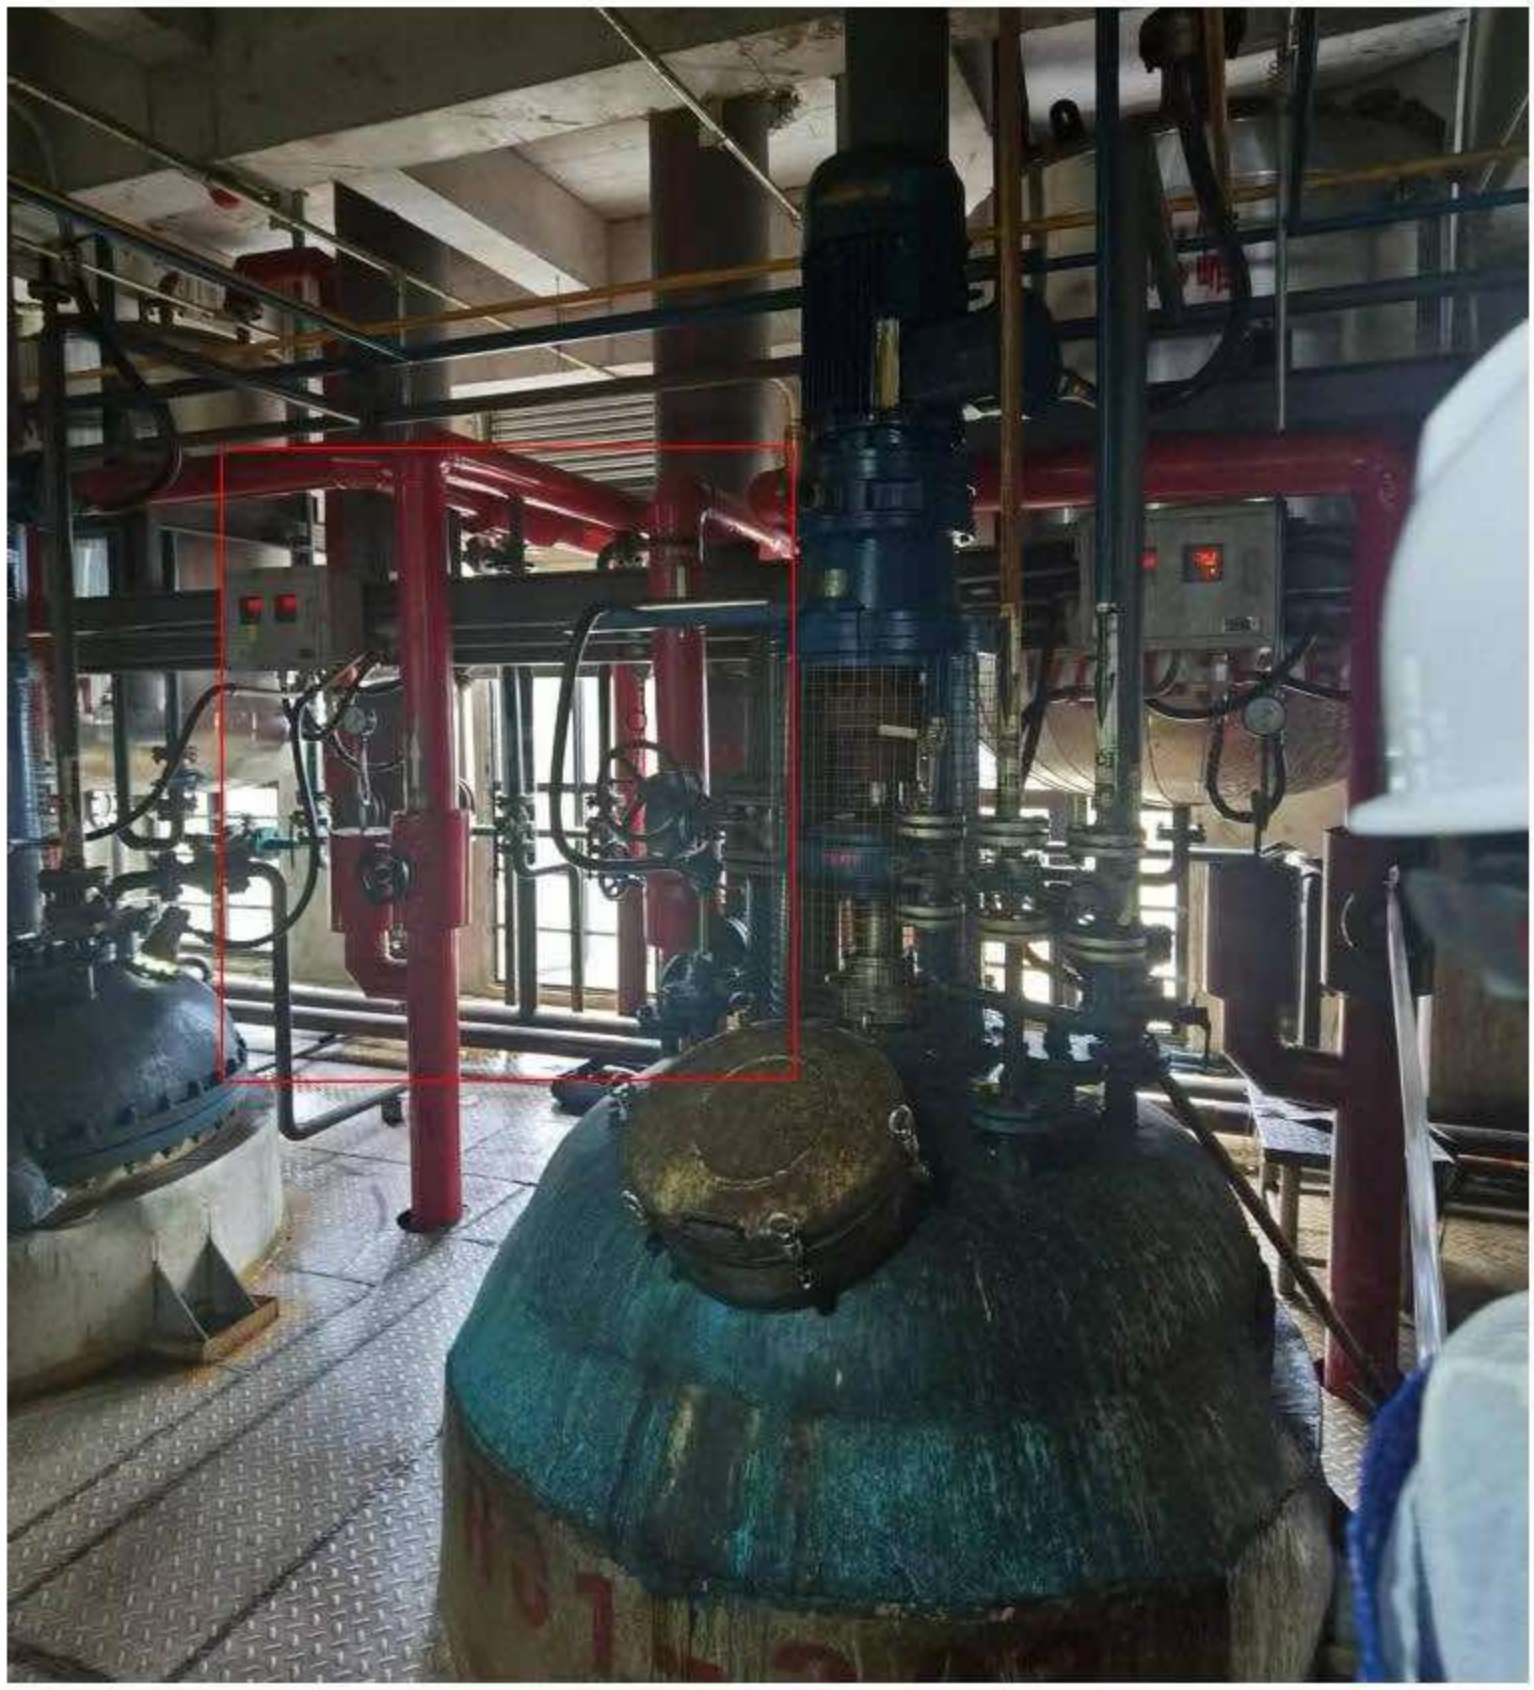
4.R01-304 碱熔釜（反应釜）碱熔釜控制情况

（注：导热油管路上未见安装釜温调节阀组）

（注：安全设计专篇管道及仪表流程图有关于釜温调节阀组的标注）

（注：安全设计专篇第90页关于《禾新公司9000吨/年医药中间体及400吨/年高性能光刻胶系列产品项目(一期)--PPP生产线和6GD生产线危险与可操作性（HAZOP）分析报告、安全仪表系统SIL定级分析报告》“第8章第8.1节表8.1-1 HAZOP分析建议措施汇总表”中“（四）碱熔节点：6.（N2-04.3）建议碱熔釜导热油进油管路上增加调节阀组，并与釜温联锁，根据釜温调节导热油流量。7.（N2-04.5）建议增设压力仪表。”采纳的表述。

（注：事故发生现场另一个碱熔釜照片，也是发现碱熔釜未安装釜温调节阀组和压力表）

（一）禾新公司。一是试生产前未严格按照《国家安全监管总局关于加强化工过程安全管理的指导意见》（安监总管三〔2013〕88号）和《危险化学品生产建设项目安全风险防控指南（试行）》对事故装置进行“三查四定”；**二是**未按照《禾新公司9000吨/年医药中间体及400吨/年高性能光刻胶系列产品项目(一期)--PPP生产线和6GD生产线危险与可操作性（HAZOP）分析报告、安全仪表系统SIL定级分析报告》“第8章第8.1节表8.1-1 HAZOP分析建议措施汇总表”中“（四）碱熔节点：6.（N2-04.3）建议碱熔釜导热油进油管路上增加调节阀组，并与釜温联锁，根据釜温调节导热油流量。7.（N2-04.5）建议增设压力仪表。”提出的整改意见进行整改，现场碱熔釜未安装有压力检测装置，导热油进油管路上也未增加调节阀组。
