重庆万一机械有限公司
“1·26”一般机械伤害事故调查报告

2026年1月26日13时16分许，重庆万一机械有限公司在生产作业过程中发生一起事故，造成一人死亡。

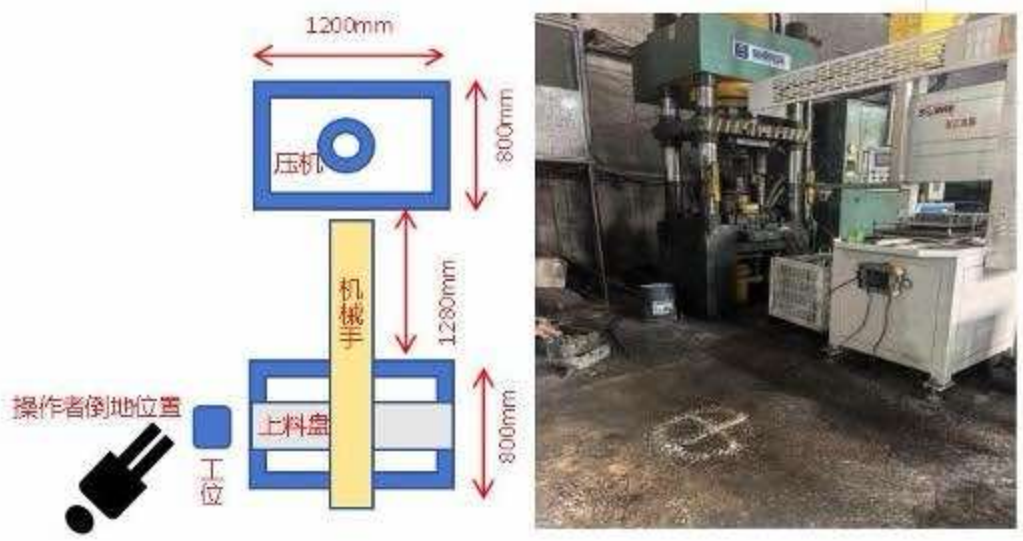
发生事故的地点位于重庆万一机械有限公司压机车间旭源500吨液压机和浙江双师机械手设备附近（见图1）。

图1　事故现场位置情况
