额敏县农畜综合交易市场建设项目“8·12”一般跌落事故调查报告

一般跌落事故调查组

2026 年 10 月 8 日

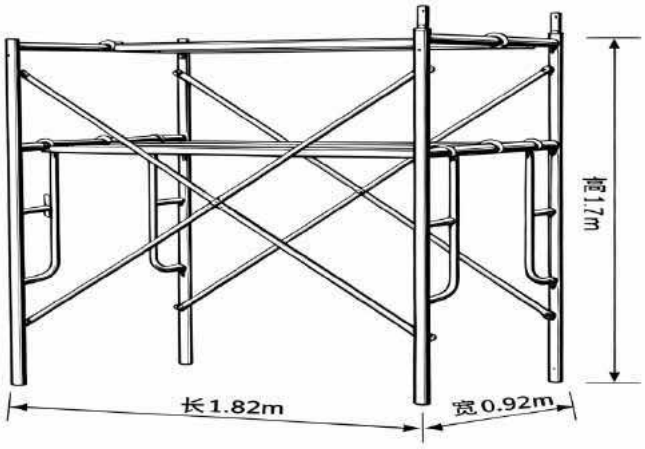
图1：作业现场

事故发生地位于额敏县郊区乡甘泉村额敏县农畜综合交易市场建设项目（一标段）草料加工车间西南角，B轴到C轴之间/1轴-2轴，库房结构为钢结构，事故发生点距离西侧边缘5.6米，距离南侧边缘15米左右，事故当事人宋站策跌落高度为1.7米，现场遗落黄色安全帽（距离受伤人员头部2米左右）、已拆除门式脚手架第二层脚手板2块、两根斜撑、两副五点式双扣安全带、一个蓝色塑料桶。门式脚手架，高度为1.7米，宽为0.93米，长为1.82米。地面为混泥土水泥地面。

宋某某未正确使用安全防护用品（安全帽），无资质擅自上架违规拆除门式脚手架作业，失足失稳引发跌落是本次事故的直接原因。

（2）安全帽下颚带未扣牢或未扣，在发生跌落时未能起到保护作用。
