水利水电三门峡防腐工程有限公司
“12·27”一般起重伤害事故调查报告

三门峡市政府生产安全事故调查组

2026年3月

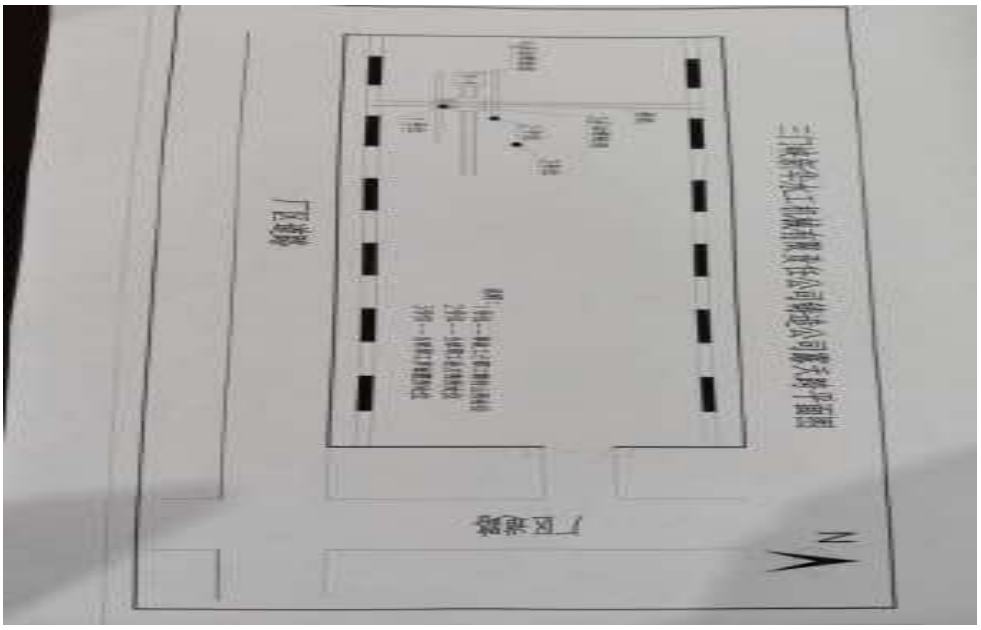
“12·27”起重伤害事故现场位于新华公司的铸造厂院内，因该铸造厂长期停用，现场未安装视频监控设备。根据询问笔录显示，12月22日至24日，从喷漆车间喷完漆的滑轮组转运到铸造厂后，因放置在型钢上面的滑轮组位置不便补漆，中间用起重机调整了二、三次滑轮组之间的距离，27日进行了吊装作业活动。事故发生地点位于该院的西南角滑轮组存放处。事故现场设置有警戒线，滑轮组支撑物为两条长9m的H型钢，型钢与地面未进行固定。现场具体情况见（见附图）。

事故直接原因：未与地面固定的两条H型钢经多次吊装作业后压力增大向外扩张位移，导致圆形的滑轮组底部着地失稳，倾覆挤压致人死亡。
